# Von der Theorie zur Praxis – neue Möglichkeiten mit automatisierten Verfahren in der Bauwerkserhaltung von Tiefgaragen

Dr.-Ing. Martin MANGOLD

IBB Ingenieurgesellschaft für Bauwerkserhaltung und Bauüberwachung Mangold mbH,  
Keplerstr. 8-10, 10589 Berlin, 030/3982049-0

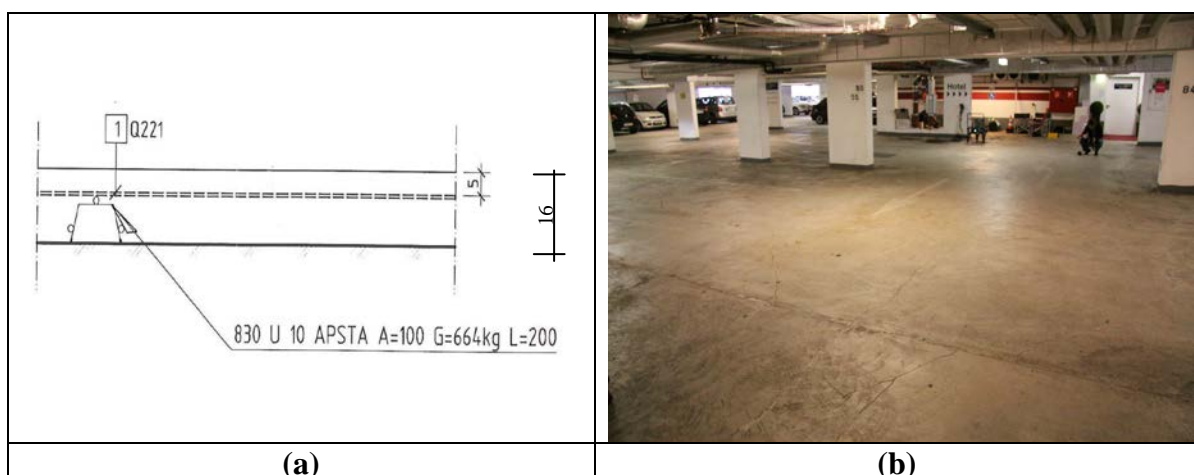
Zum Zeitpunkt der Untersuchungen befand sich die Tiefgarage rd. 8 Jahre in Nutzung. In diesem Zeitraum trat eine ausgeprägte Rissbildung an dem Tiefgaragenboden auf mit bis zu rd. 1 mm breiten Rissen (Abbildung 1b). Auch nach dem Verfüllen mit Zementsuspension bzw. Epoxidharz öffnete sich ein Teil der Risse immer wieder. Zur Klärung der Ursachen für die Rissbildung war u.a. zu untersuchen, ob und ggf. in welchen Bereichen die Bodenplatte zu dünn ausgeführt wurde. Berechnungen zeigten, dass unter Berücksichtigung der Spaltzugfestigkeit des verwendeten Betons und der Dübelwirkung der Bewehrung für den Lastabtrag eine Mindestdicke der Bodenplatte von 15 cm ( $d_{\min} \geq 15$  cm) erforderlich ist.

**Abbildung 1:** (a) Querschnitt der Bodenplatte (b) Tiefgaragensohle mit Rissen

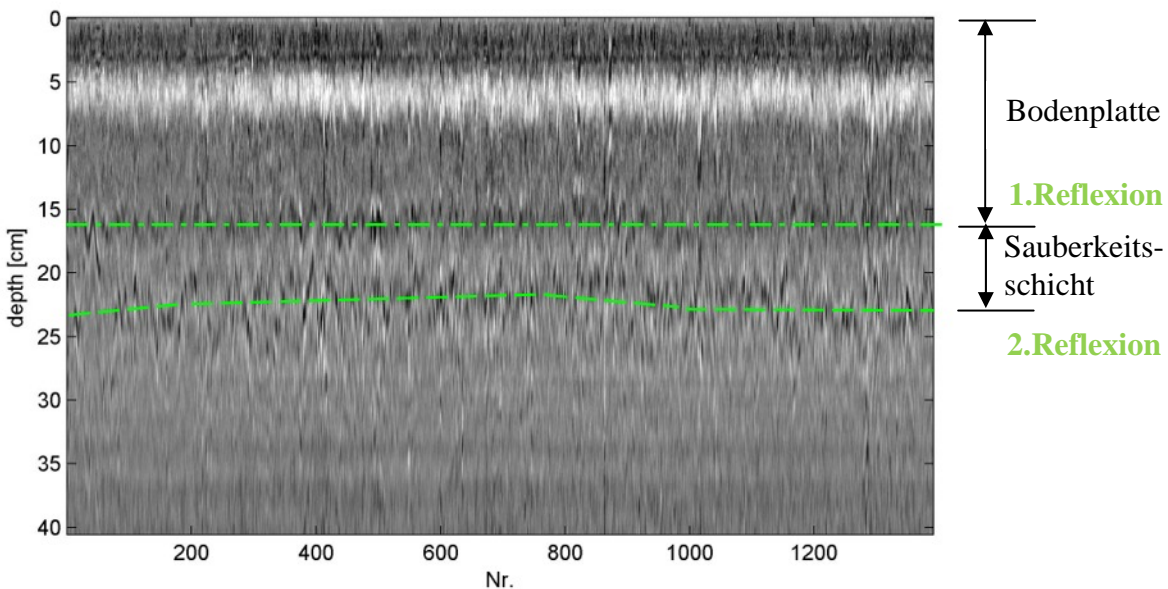
Mit der in Abschnitt 2.1 beschriebenen Instrumentierung konnte die Dicke der Bodenplatte sowie die Feuchteverteilung im Beton mit dem BetoScan-System hinreichend genau ermittelt werden. Es zeigte sich, daß die Frage des Verbundes zwischen der Bodenplatte und der Sauberkeitsschicht ganz wesentlich ist für die Auswertung und ingenieurtechnische Bewertung der Messergebnisse. Je nach der Qualität des Verbundes waren in den A-Bildern der Ultraschallmessungen nur 1 bzw. 2 Reflexionshorizonte feststellbar: Der erste Reflexionshorizont, d.h. das erste Echo, befindet sich in der Verbundzone zwischen Bodenplatte und Sauberkeitsschicht. Der zweite Reflexionshorizont befindet sich an der Unterseite der Sauberkeitsschicht und gibt somit die Dicke des Gesamtaufbaus wieder. Bei homogenem, festem Verbund zwischen Bodenplatte und Sauberkeitsschicht tritt das erste Echo nicht auf. Bei Einzelmessungen wird in diesem Fall die Laufzeit des Gesamtaufbaus ermittelt und die Dicke der Bodenplatte zu groß eingeschätzt. Im anderen Extrem, d.h. bei fehlendem Verbund zwischen Bodenplatte und Sauberkeitsschicht, ist die Reflexion in der Verbundebene so groß, dass die zweite Reflexion nicht mehr detektierbar ist. Wird dies bei der Auswertung nicht erkannt, so wird die Dicke der Bodenplatte als zu gering ermittelt [4]. Analog wirkten sich breite Risse im Messquerschnitt aus.

Abbildung 4: Pseudo-B-Bild mit zwei ermittelten Reflexionshorizonten bei der Dickenmessung [4]

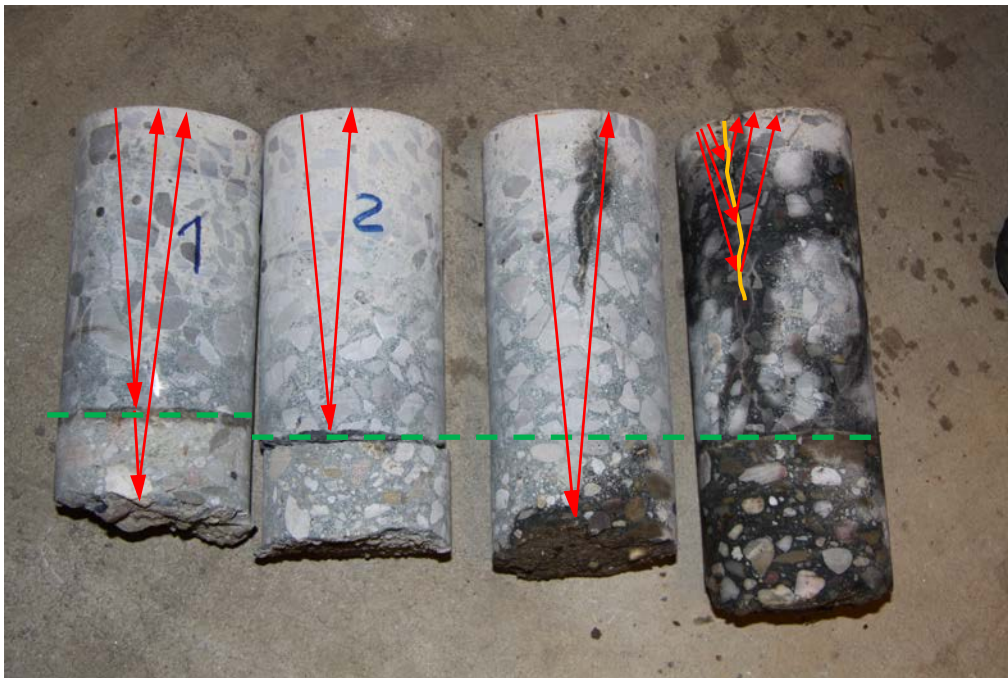
Die o.g. Zusammenhänge wurden anhand von orientierend entnommenen Bohrkernen verifiziert (Abbildung 5). In situ vorgefunden wurde:

- fester homogener Verbund zwischen Bodenplatte und Sauberkeitsschicht
- schwacher Verbund zwischen den Schichten (Schlamm-anreicherungen)
- keinerlei Verbund zwischen Bodenplatte und Sauberkeitsschicht sowie

- keilförmig verlaufende Risse, Risswurzel überwiegend in der oberen, teilweise aber auch in der unteren Querschnittshälfte der Bodenplatte (abhängig von der Lage der Bewehrung)

**Abbildung 5:** Reflexionshorizonte des Ultraschall-Echos, dargestellt an den entnommenen Bohrkernen für die Fälle von schwachem (Bohrkern 1), fehlendem (Bohrkern 2) bzw. homogenem (Bohrkern 3) Verbund zwischen Bodenplatte und Sauberkeitsschicht sowie im Falle von gestörten Messungen bei sehr breiten Rissen (Bohrkern 4)

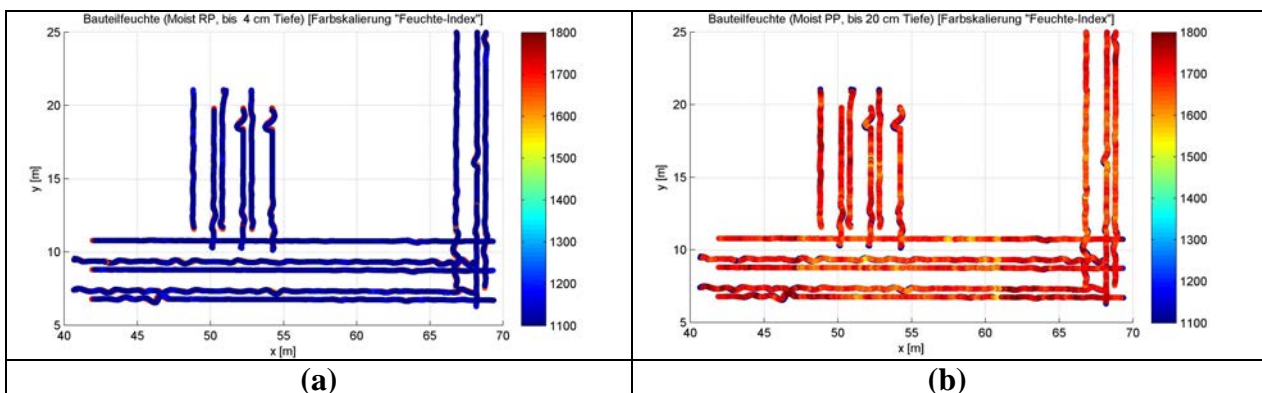
Die in Teilbereichen qualitativ („Feuchteindex“) ermittelte Feuchteverteilung des Betons der Tiefgaragensohle ist exemplarisch für einen Messabschnitt in Abbildung 6 dargestellt. Abbildung 6 a zeigt die gemessene Bauteilfeuchte bis in 4 cm Tiefe, d.h. im oberflächennahen Bereich der Tiefgaragensohle. Abbildung 6 b zeigt die Bauteilfeuchte bis in rd. 20 cm Tiefe, d.h. im unteren Randbereich der Sohle. Es ist offensichtlich, dass die Unterseite der Tiefgaragensohle zumindest zeitweise durch Grundwasser beaufschlagt wird. Wie die orientierend durchgeführte Bohrkernentnahme bestätigte, stand zum Zeitpunkt der Messung Grundwasser an der Tiefgaragensohle an (Abbildung 8a).

**Abbildung 6:** gemessener Feuchteindex als Maß für die Bauteilfeuchte bis in eine Tiefe von (a) 4cm und (b) 20 cm

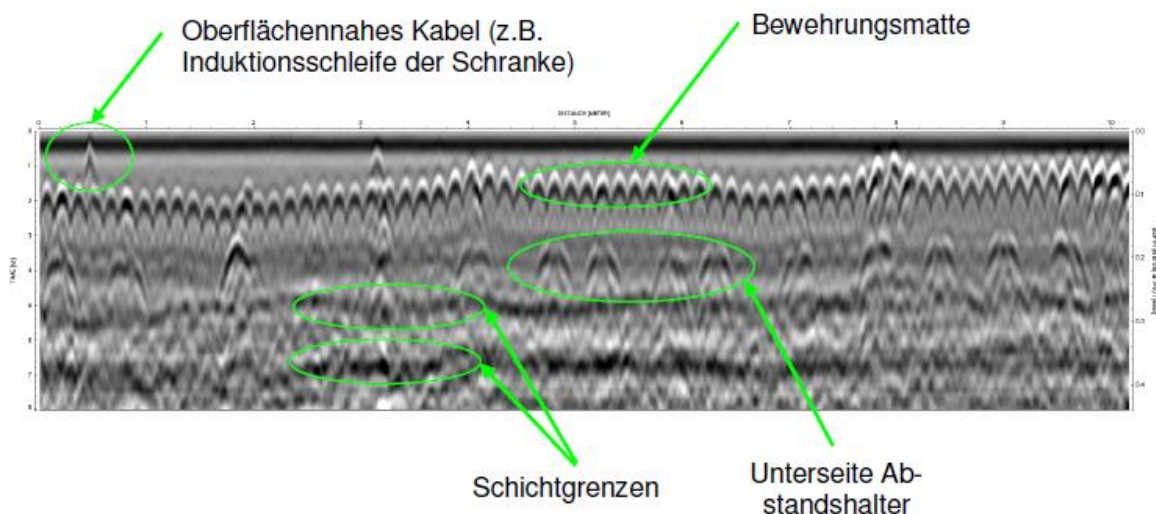
**Abbildung 7:** Radargramm der Bodenplatte (Messspur Länge 10 m; 1,5 GHz)

Die Schichtgrenze Platte/Sauberkeitsschicht war mit der geforderten Genauigkeit nur indirekt, nämlich durch die Reflexion der auf der Sauberkeitsschicht verlegten Abstandhalter der Bewehrung zu orten. Die durch die Lage der Abstandhalter ermittelte Dicke der Bodenplatte variierte im Bereich von 15 cm bis 20 cm. Diese Werte korrelierten gut mit den mit Ultraschall ermittelten Werten. Die Unterkante der Sauberkeitsschicht ließ sich nur in Teilbereichen orten. Unterhalb der Sauberkeitsschicht sind teilweise starke Reflexionshorizonte zu erkennen. Diese können durch Auffüllmaterial und/oder durch den Grundwasserstand verursacht sein.

Die Betonüberdeckung der Bewehrungsmatte wurde anhand der Laufzeit der Reflexion an der Bewehrung und mit Hilfe einer angenommenen mittleren Ausbreitungsgeschwindigkeit von 11 cm pro ns berechnet. Es war festzustellen, dass die Betondeckung der Bewehrungsmatten sehr stark variierte. Bei den Messungen wurden Werte von 2 cm bis 15 cm ermittelt. Dies bedeutete, dass die Bewehrung sich bereichsweise nicht in der planmäßigen Soll-Lage befand. Eine Beschränkung der Rissbreiten an der Bauteiloberfläche war in den betreffenden Bereichen nicht bzw. eingeschränkt gegeben, wodurch sich die teilweise sehr breiten keilförmigen Risse bilden konnten.

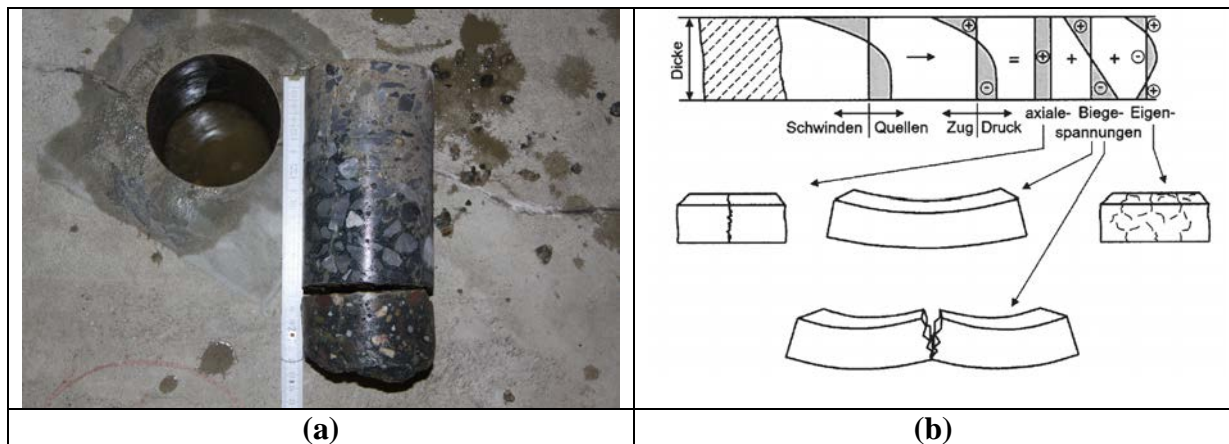
In der Zusammenfassung aller durchgeführter Messungen war festzustellen, dass die für den Lastabtrag erforderliche Mindestdicke der Bodenplatte eingehalten wurde. Mit den Ergebnissen der Feuchtegehaltsbestimmungen ließ sich nachweisen, dass eine unplanmäßige, jahreszeitlich veränderliche Beaufschlagung von Teilbereichen der Tiefgaragensohle durch Grundwasser zu zeitlich veränderlichem Schwinden und Quellen

des Betons führt. Dabei werden hygrische Spannungen in der Bodenplatte hervorgerufen, die ihrerseits wiederum zu Rissen führen können. Abbildung 8(b) typisiert die auftretenden Spannungskomponenten und die durch sie hervorgerufenen Rissbilder.

**Abbildung 8:** (a) nach Bohrkernentnahme anstehendes Grundwasser (b) Hygrische Spannungen im Beton
