Kirchen – zerstörungsfrei geprüft

Kurzfassung. Im vorliegenden Artikel werden die Möglichkeiten und Grenzen der zerstörungsfreien Prüfung mit Ultraschallecho, Impact-Echo, Bohrwiderstand und Radar an Praxisbeispielen mehrerer Kirchen vorgestellt. Die Untersuchung des Bimsziegelsteingewölbes und hölzernen Dachstuhls der Kirche St. Cornelius in St. Tönis mit Ultraschallecho, Bohrwiderstand und Endoskopie wird beispielhaft detailliert dargestellt. Weiter wird die Untersuchung einer Brettschichtholzträgerrost-Kirche in Oberbayern mit Ultraschallecho, die Untersuchung von Holzstützen einer Kirche in Bad Tölz im Hinblick auf innenliegende Stahlträger mit Radar und Ultraschallecho sowie die Untersuchung des Gewölbes einer gotischen Kirche in Bayreuth mit Ultraschallecho und Impact-Echo beschrieben.

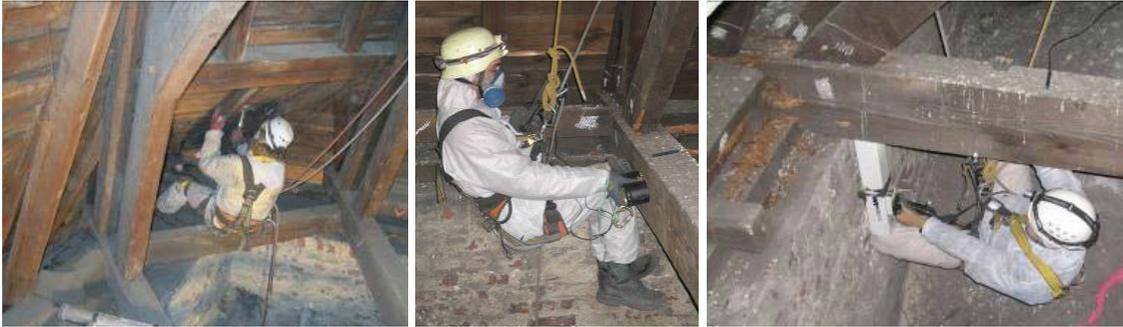
Während der Gewölbeuntersuchungen fielen an das Gewölbe angrenzende bzw. sich über geschädigten Gewölbebereichen befindliche Holzbalken mit Schäden auf. Die Holzkonstruktion des Dachstuhls über dem untersuchten Gewölbe wurde vollflächig mit einer Kombination von visueller Sichtprüfung, Abklopfen (Abbildung 2, links) und in ausgewählten Bereichen Ultraschallechomessungen (Abbildung 2, Mitte) untersucht. Holzbalken, die nach der Sichtprüfung und dem Abklopfen, ggf. auch der Ultraschallechoprüfung, als gefährdet eingestuft waren, wurden mittels Bohrwiderstandsmessung (Abbildung 2, rechts) punktuell geprüft, insbesondere um im Bereich vom Statiker ausgewählter Knoten Restquerschnitte abschätzen zu können.

Abbildung 2. links: Handnahe Sichtprüfung sowie Abklopfen der Holzkonstruktion; Mitte: Ultraschallechomessung an als gefährdet eingestuften Holzbalken; rechts: Bohrwiderstandsmessung

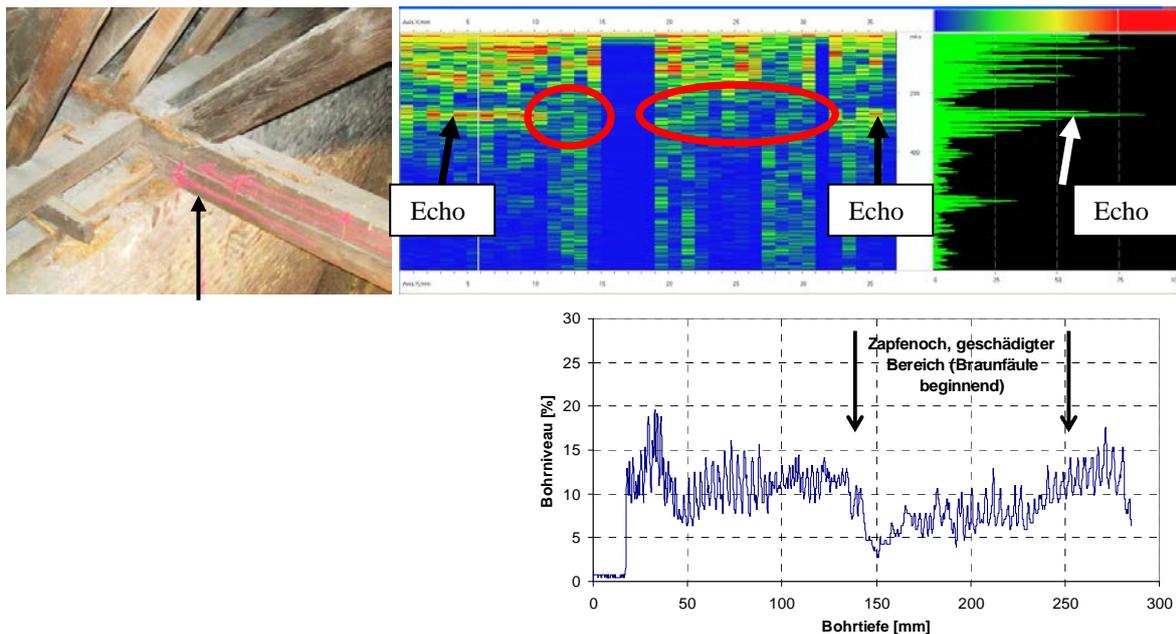
Partiell waren erhebliche Schäden durch Pilzbefall vorhanden, insbesondere traten diese gehäuft an der Fußfette, an den Knoten der Sparrenfußpunkte, an den Sparren selbst sowie den Aufschieblingen auf der westlichen Traufseite des Nord- und Südschiffes sowie der Südseite der Apsis auf. Besonders komplex waren die Zerstörungen im Bereich der Sparrenfußpunkte, wo die angeschlossenen Deckenbalken besonders von oben zwischen Sparren und Aufschiebling bzw. im Bereich der Aussparung rund um den Sparren starke Schäden durch Braurfäule aufwiesen. Gemeinsam mit dem verantwortlichen Statiker (Dipl.-Ing. P. Kuhlmann von der Kempen Krause Ingenieurgesellschaft) wurden v. a. die Schäden an den Knoten als statisch relevant festgestellt. An der in Abbildung 3 links gezeigten Verbindung fielen visuell Schäden auf und mittels Ultraschallecho konnte die Ausdehnung der Schäden im Balken zerstörungsfrei bestimmt werden. In Abbildung 3 links sind die entsprechenden Ultraschall-Messspuren mittels roter Pfeile und in Abbildung 3 rechts oben dazugehörige B-Bilder dargestellt. Der erste Teil der Messung (linker Bereich im B-Bild) erfolgte in der Mitte des Balkens, der zweite Teil der Messung an der Oberkante des Balkens. Der letzte dritte kurze Teil der Messung wurde unten entlang des Balkens durchgeführt. Die Echos an der Bauteilrückseite sind mit Pfeilen markiert. Die Existenz dieses Echos zeugt von ungeschädigten Bereichen. Die roten Kreise markieren geschädigte Bereiche. Nach den Ultraschallechomessungen ist das obere Drittel des Balkens defekt und entlang der Mittelachse nur am Ende (im Bereich der Verbindung), im unteren Drittel des Balkens sind keine Schäden vorhanden. Diese Ergebnisse wurden durch die Ergebnisse der Bohrwiderstandsmessungen in Abbildung 3 rechts unten bestätigt.

Abbildung 3. links: Untersucher Holz balken, rote Pfeile markieren Messspuren der Ultraschallechomessungen, schwarzer Pfeil markiert Lage der Bohrwiderstandsmessung; rechts oben: Ergebnis der Ultraschallechomessungen (links B-Bild, rechts A-Bild), rechts unten: Bohrwiderstandsmessung von der Unterseite

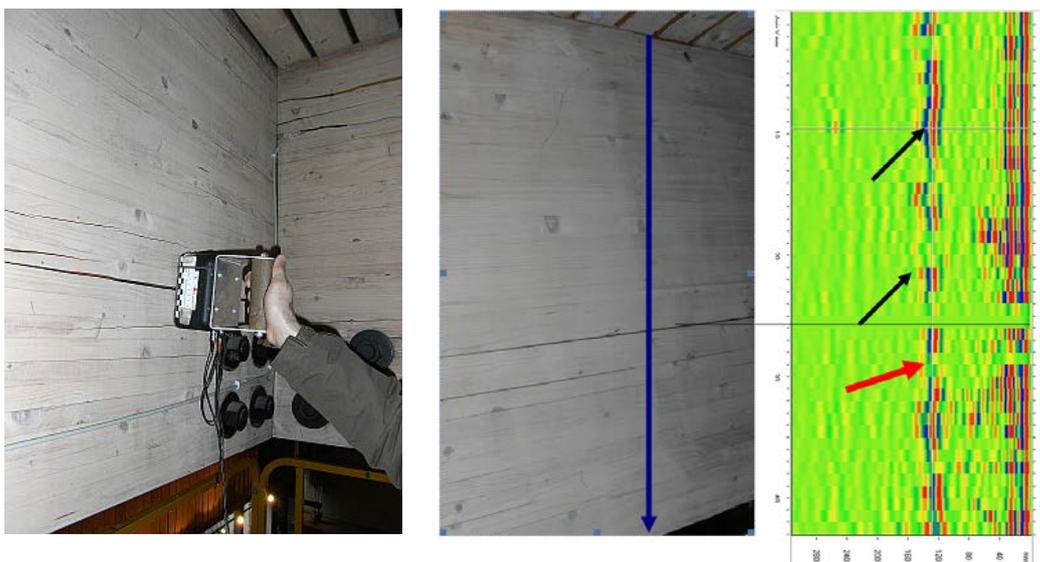
Im Rahmen der Untersuchungen erfolgte eine visuelle Untersuchung einschließlich Risstiefenbestimmung sowie Ultraschallechomessungen. Mit dem Ultraschallechoverfahren konnten an den Brettschichtholzträgern Echosignale sowohl in den Bereichen ohne als auch mit Nagelplatten empfangen werden, d. h. verdeckte Bereiche können mit Ultraschallecho untersucht werden. Trotz Rissen auf der zugänglichen Seite wurden deutliche Rückwandechos empfangen, d. h. es kam zu einem Schallübergang und die nicht zugängliche Seite wies keine Risse auf. An einigen Messpunkten konnte trotz intensiver Oberflächenwelle von der Rückseite kein Echo empfangen werden, was basierend auf Erfahrungen als Riss auf der Bauteilrückseite gedeutet werden kann. Es musste also davon ausgegangen werden, dass sich bei einigen Brettschichtholzträgern auf der Rückseite unter den Nagelblechen Risse befinden und somit nicht alle Nägel als voll kraftschlüssig angesetzt werden können. Mit den Messungen konnten genaue Aussagen über den Zustand der Konstruktion getroffen werden, was in der Statik berücksichtigt wurde.

Abbildung 5. Brettschichtholzträger (links Messung im Bereich der Nagelplatte, Mitte ohne Nagelplatte) mit Riss, blauer Pfeil markiert Ultraschallechomessspur; rechts: Ergebnisse, Echos an der Bauteilrückseite (schwarze Pfeile), breiter Riss an Oberflächen (schwarze dünne Linie verbindet Riss in Brettschichtholzträger und entsprechendem Messpunkt im Diagramm ohne Oberflächenwellen und Rückwandecho), Rückwandecho trotz Oberflächenriss (roter Pfeil)

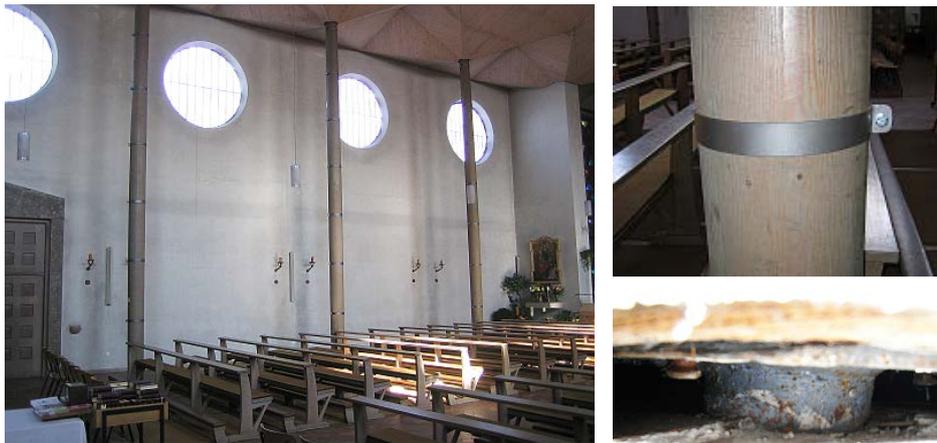
Das Dach der Kirche liegt auf den Außenmauern und Rundstützen im Kircheninneren auf. Bei einer Begehung waren Risse in den Holzstützen auffällig, die daraufhin saniert wurden (Abbildung 6 rechts oben). Dabei stellte sich die Frage nach dem Aufbau der Stützen im Inneren, da visuell nur die runde Holzstütze und ein Stützenauflager aus Stahl auf dem Betonfundament zu sehen waren (Abbildung 6 rechts unten).

Abbildung 6. links: Innenansicht Kirche; rechts oben: Sanierung der Risse in einigen Holzstützen; rechts unten: Stützenauflager aus Stahl auf Betonfundament

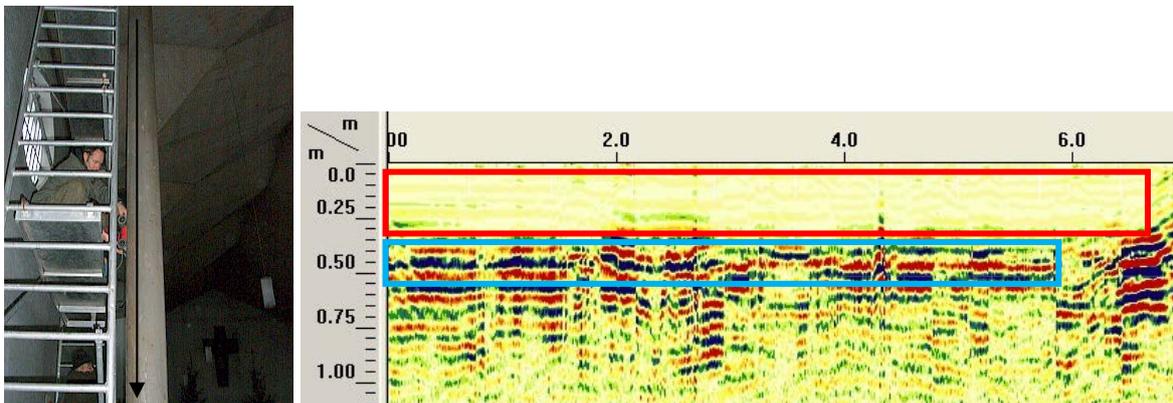
Abbildung 7. links: Radarmessung entlang der zu untersuchenden Stütze (Messlinie mit schwarzem Pfeil markiert); rechts: Radargramm einer Radarmessung (Messfrequenz 1,6 GHz), mit Echo an Rückseite der Holzstütze (blauer Kasten), aber kein Anzeichen von Metall im Inneren der Stütze (roter Kasten)

Für die statische Neuberechnung (Klärung, ob in den lastabtragenden Holzstützen innenliegende Metallstützen vorhanden sind und ob die Holzstützen konstante Querschnitte aufweisen) wurden die Stützen zerstörungsfrei mit Radar und Ultraschallecho untersucht. Die Messungen mit Ultraschallecho ergaben, dass alle untersuchten Stützen im Inneren gleich aufgebaut sind (aus verklebten Segmenten bestehen und hohl sind). Mit Radar wurde an mehreren Stützen entlang der Stützenlänge gemessen, um die Lage der möglichen Stahlstütze zu bestimmen (Abbildung 7). In dem Radargramm in Abbildung 7 ist die Rückseite der Holzstütze blau markiert. Der Bereich des Stützeninneren ist rot markiert,

hier sind keine Reflexe an Metall zu erkennen. Dies bedeutet, dass sich keine Stahlstütze im Inneren der hohlen Holzstütze befindet, was in der statischen Nachrechnung berücksichtigt wurde.

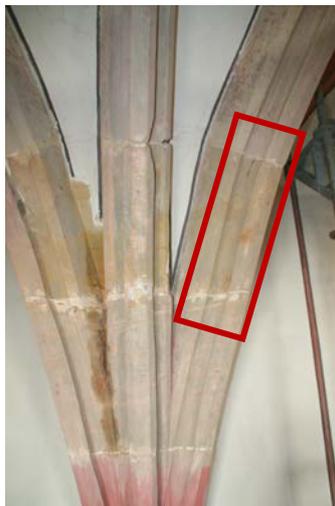
An einer gotischen Kirche in Bayreuth (Abbildung 8) wurden bei Untersuchungen Risse an Sandsteinrhomben festgestellt. Um eine kraftschlüssige Verbindung herzustellen wurden diese Risse verpresst. Der Erfolg dieser Rissverpressungen wurde mit Impact-Echo und Ultraschallecho überprüft. Zudem war bekannt, dass die Steine durch Brandschäden des Dachstuhls beschädigt waren und der Sandstein deshalb an der Oberseite geschädigt sein konnte.

Abbildung 8. Lage der Impact-Echo- und Ultraschallechomessungen in einer gotischen Kirche in Bayreuth

Die Untersuchungen ergaben, dass bei einer ebenen Bauteilrückseite die Struktur von der zugänglichen Unterseite untersucht werden kann. Jedoch führt eine schräge Schalleinleitung in Echomethode bei derartig geometrisch schwierigen Strukturen zu keinen brauchbaren Ergebnissen.

Weiter ergaben die Untersuchungen, dass in den Steinen mittels Echomessungen Risse erkannt werden können. Hingegen ist es sowohl mit Ultraschallecho wie auch mit Impact-Echo aus physikalischen Gründen nicht möglich, die Ebene einer langsam beginnenden Materialveränderung zu bestimmen, da für ein Echo einer akustischen Welle immer ein Impedanzsprung, d. h. Dichteunterschied bzw. Schallgeschwindigkeitsunterschied, notwendig ist. So wurde die Abbrandtiefe des Sandsteines mit einem Bohrkern bestimmt, wobei unter Berücksichtigung der statischen und denkmalpflegerischen Belange einen Bohrkerndurchmesser von 30 mm anstelle der üblichen 100 bis 150 mm verwendet wurde.
