Qualitätssicherung überschnittener Bohrpfahlwände mit der Ultraschallmethode am Beispiel der Schleuse Dörverden

Ernst NIEDERLEITHINGER^{*}, Markus HÜBNER^{**},
Hilmar MÜLLER^{***}, Regina KAUTHER^{***}

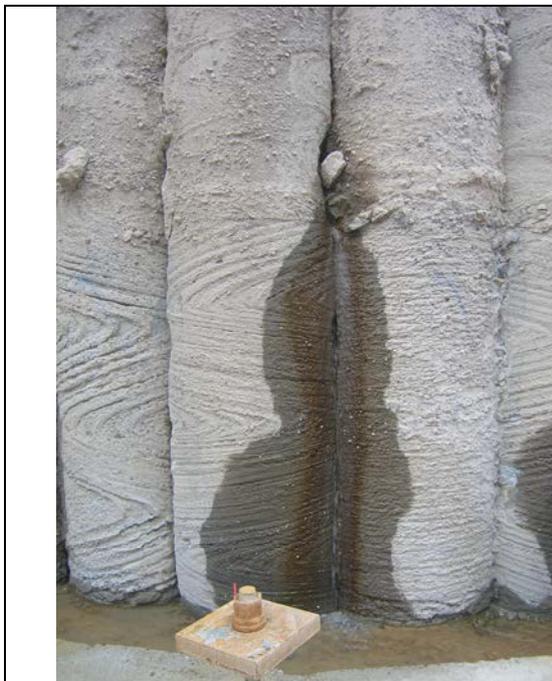
Die Qualitätssicherung geschieht konventionell wie bei Einzelpfählen durch Lotung, gegebenenfalls Neigungsmessung und Protokollierung des Bohr- und Betoniervorganges. Trotz aller Bemühungen kommt es im Einzelfall zu Problemen bei der Herstellung. Die Fehlstellen sind aber in der Regel von der Oberfläche aus nicht zu erkennen und zeigen sich erst beim Aushub durch Undichtigkeiten oder gar größere Hohlstellen (Abbildung 2).

Abbildung 2: Überschnittene Pfahlwand mit kleineren Undichtigkeiten an der Schleusenbaustelle Dörverden (Foto: BAM).

Kleinere Undichtigkeiten sind dabei leicht beherrschbar. Bei erheblichem Wassereintritt oder gar Mobilisierung von Bodenmaterial ist eine Sanierung erforderlich.

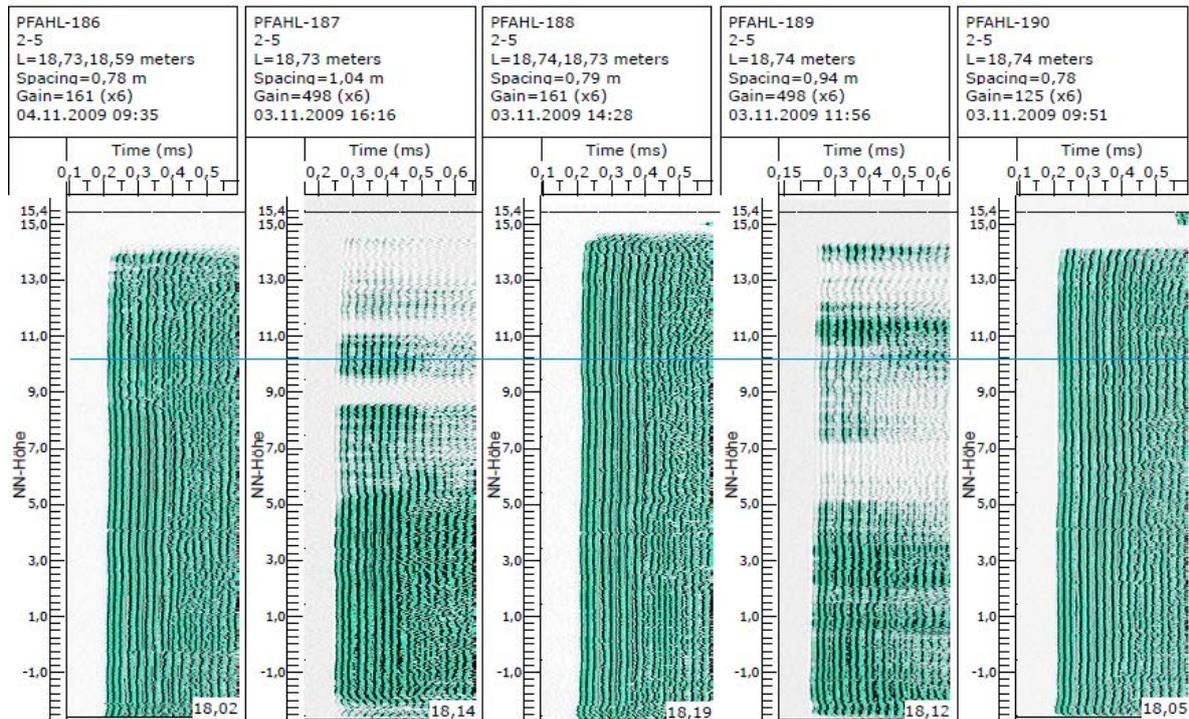
Abbildung 11: Sonogramme für die in Abbildung 10 skizzierten Schallwege.

In Abbildung 11 sind die Sonogramme für eine Reihe von Datensätzen aus Rohrkombinationen, die angenähert gerade durch den betrachteten Abschnitt der Pfahlwand führt (Abbildung 10), dargestellt. Für die Pfähle 186, 188 und 189 sind dies Schallwege, die innerhalb der Sekundärpfähle laufen. Für Pfahl 187 und 189 läuft der Schall zwischen zwei Sekundärpfählen, durch die Fugen und den entsprechenden Primärpfahl.

Die Ergebnisse für die Sekundärpfähle sind in allen betrachteten Fällen (auch an den Messorten in der Schleusenwand) bis auf einzelne Bereiche an den Pfahlköpfen und an den Pfahlfüßen ohne Befund. Die Amplituden und Laufzeiten sind über beinahe die ganze Länge konstant. Die abgeschwächten Amplituden in Oberflächennähe sind ohne Belang, da der Beton hier ohnehin ca. 2 m abgespitzt werden sollte.

Die Sonogramme für die Primärpfähle zeigen aber sowohl in Oberflächennähe als auch in größerer Tiefe starke Auffälligkeiten. Während diese oberhalb des Grundwasserspiegels noch durch schlechten akustischen Kontakt erklärt werden können (der bei fehlender Kopplung durch Wasser schon bei minimalen Spalten auftritt), wurden die Anomalien in Höhe 9 m (Pfahl 187) bzw. 6,5 m (Pfahl 189) als Hinweis auf einen mangelhaften Kontakt zwischen den Bohrpfählen gewertet. Ähnliche Auffälligkeiten waren auch in einzelnen Sonogrammen an der Schleusenwand zu finden, allerdings überwiegend im oberflächennahen Bereich.

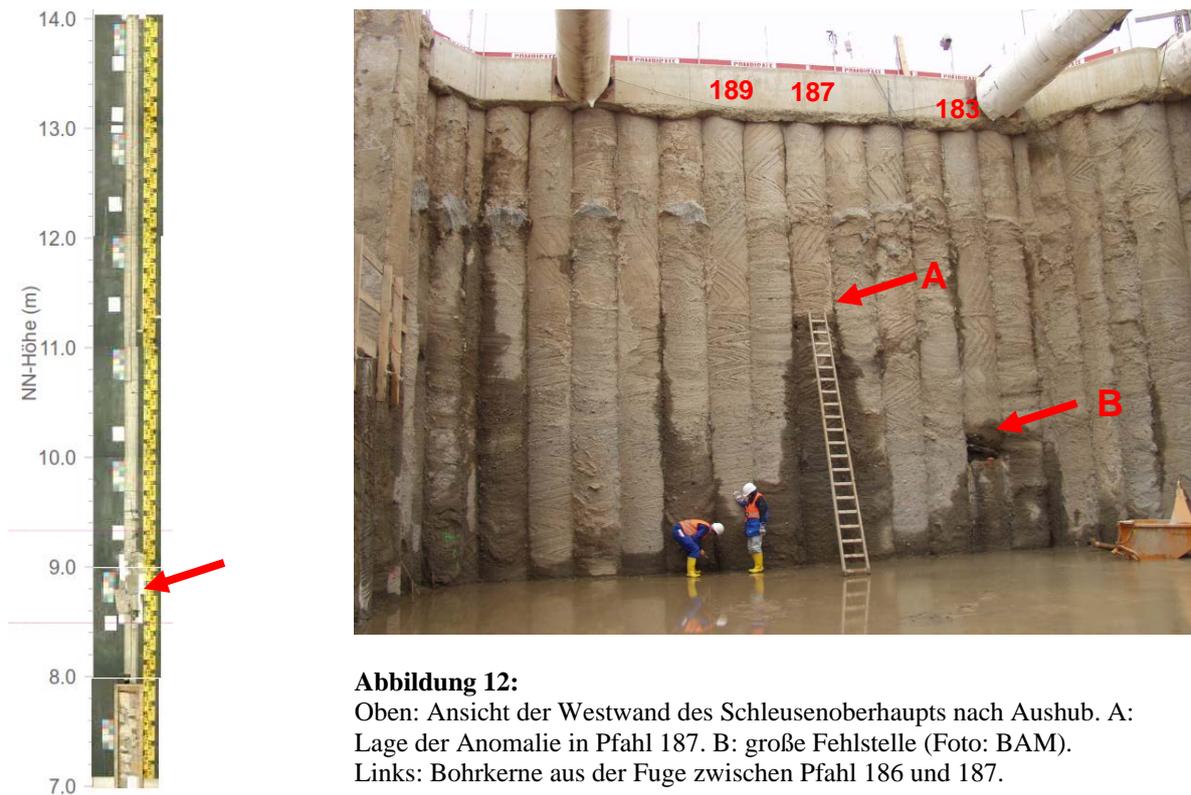
(Fuge Pfahl 187/186) bis in eine Tiefe von 7 m NN entlang der Fuge geführt werden. Der Bohrkern ist in Abbildung 12 links dargestellt. Dabei zeigten sich im oberflächennahen Bereich (bis 11 m NN) Ablösungen und kleinere Einlagerungen von Bodenmaterial, die aber nicht über das hinausgingen, was durch den Bohrvorgang zu erwarten war. In größeren Tiefen jedoch, primär bei 9 m NN (also der Tiefe der Ultraschall-Anomalie), war in erheblichem Maße Bodenmaterial vorhanden. Zum Teil wurde auf Seiten des Pfahles 187 kein Beton erbohrt. Dies bedeutet, dass die Fuge auf mehreren Zentimeter Breite hydraulisch durchlässig ist.

Nach Herstellung der Unterwasserbetonsohle und Lenzen der neuen Schleusenkammer konnte die Bohrpfahlwand einseitig direkt in Augenschein genommen werden. Im Bereich des Oberhauts ließ sich etwa in Höhe der Anomalie an Pfahl 187 ein Wassereindringen beobachten (Abbildung 12, Bereich A). Die Anomaliezone an Pfahl 189 konnte nicht direkt verifiziert werden, allerdings gab es auch hier kleinere Leckagen.

Besonders auffällig waren mehrere größere Materialausbrüche, wie sie in Abbildung 12 Bereich B, an Pfahl 183 zu erkennen sind. Derartige Auffälligkeiten waren an mehreren Position der Schleusenwand zu erkennen, allerdings nicht in den mit der Ultraschallmethode geprüften Bereichen. Weitere Fehlstellen können sich natürlich im verdeckten Bereich der Bohrpfahlwand befinden.

Abbildung 12:
 Oben: Ansicht der Westwand des Schleusenoberhauts nach Aushub. A: Lage der Anomalie in Pfahl 187. B: große Fehlstelle (Foto: BAM).
 Links: Bohrkerne aus der Fuge zwischen Pfahl 186 und 187.

Die Ultraschallmessungen wiesen schon vor Aushub auf Fehlstellen hin, die sich später bei Kernbohrung und Aushub im Prinzip bestätigten. Inzwischen wurden die Fehlstellen im unteren Teil der Wand mit Spritzbeton instandgesetzt und es konnte mit dem Ausbau fortgefahren werden. Die gesamte Wand erhielt planmäßig eine Vorsatzschale. Die Verbundkonstruktion stellt Standsicherheit und hydraulische Dichtheit sicher.

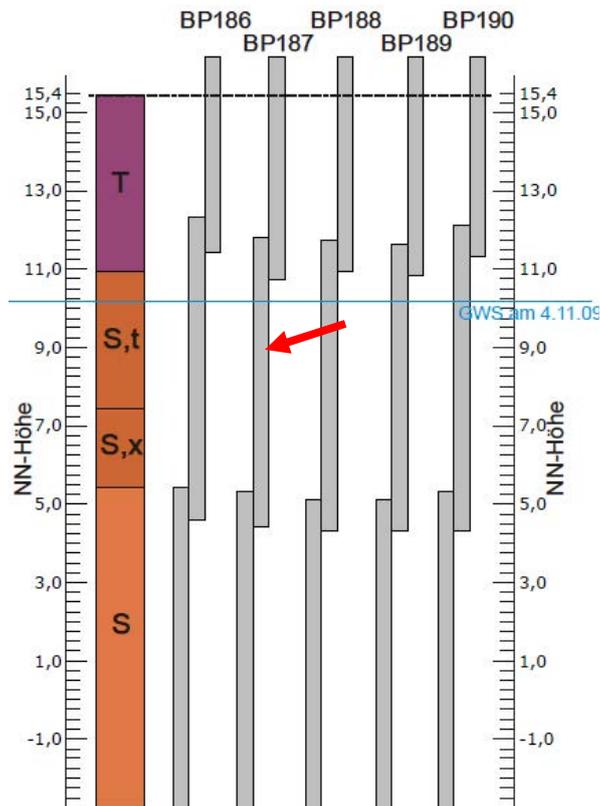
Abbildung 13: Betonierphasen und Schichtenfolge für die untersuchten Pfähle im Schleusenoberhaupt nach den Bohr- und Betonierprotokollen (Fa. Max Bögl, Darstellung BAM). Lage der Anomalie in Pfahl 187 markiert.
