Zerstörungsfreie Prüfung an Tiefbauten in der Schweiz mit Ultraschallecho und Radar

Andreas HASENSTAB*, Fritz HUNKELER**, Yves SCHIEGG**,
Andreas STEIGER***

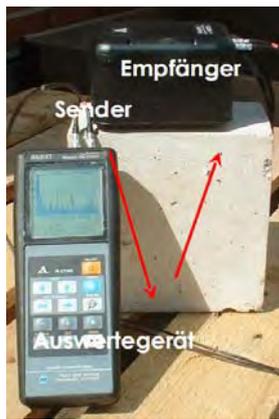
Abbildung 1: (links) Prinzip des Ultraschallechoverfahrens

Das Ultraschall-Echoverfahren beruht auf der Reflexion von Schallwellen an Werkstoffinhomogenitäten wie der Bauteilrückwand oder an anderen Grenzflächen (**Abbildung 1**) [8]. Aus den empfangenen Signalen kann indirekt eine Aussage über den Bauteilzustand, z.B. die Freiheit von inneren Schäden, getroffen werden. Aus bekannter Bauteilabmessung und der Laufzeit kann die Geschwindigkeit der Schallwellen bestimmt werden, mit der dann eine Kalibrierung der Laufzeitmessungen erfolgt u Bauteildicken als Ergebnisse ausgegeben werden.

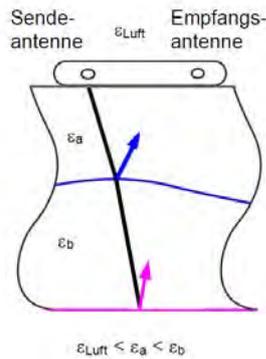
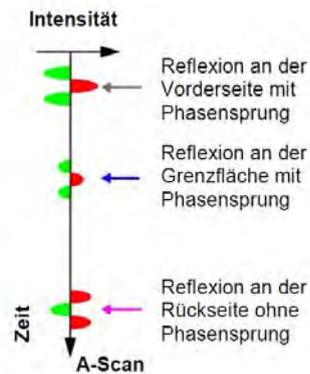
Abbildung 2: (rechts) Schematische Darstellung der Reflexionen an Bauteiloberfläche, Grenzfläche und Rückseite

In **Abbildung 2** sind die Reflexionen an der Bauteiloberfläche, der Grenzfläche im Bauteil und an der Bauteilrückseite beispielhaft dargestellt. Das Auftragen der Intensität der reflektierten Impulse über der Zeitachse bezeichnet man als A-Bild. Bewegt man nun die Antenne entlang der Oberfläche des zu untersuchenden Bereiches, so erhält man eine Vielzahl von A-Bildern, die dann in Form von Grauwert- bzw. Falschfarbenbildern zweidimensional wiedergegeben werden können. Bei der Grauwert- bzw.

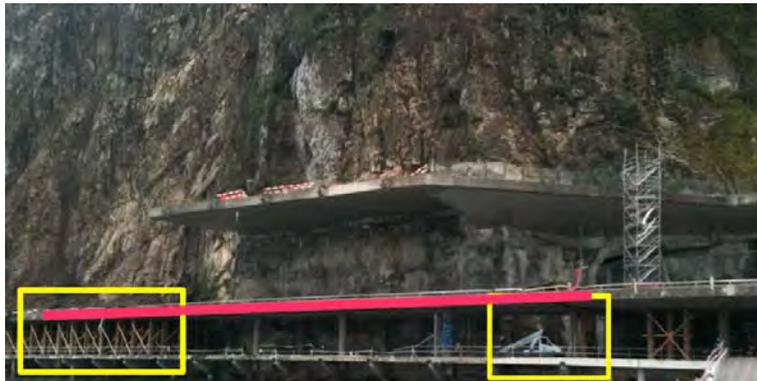
Abbildung 3: Ansicht der Autobahn Lopperviadukt, rote Linie stellt untersuchte Betonplatte dar, linker gelber Kasten: Lage der Untersuchungen im geschädigten Bereich, rechter gelber Kasten markiert Lage der Voruntersuchungen

Bei dem untersuchten Bauwerk, dem Lopperviadukt, handelt es sich um eine aufgeständerte Fahrbahnplatte der Nationalstrasse A2 (Abbildung 3).

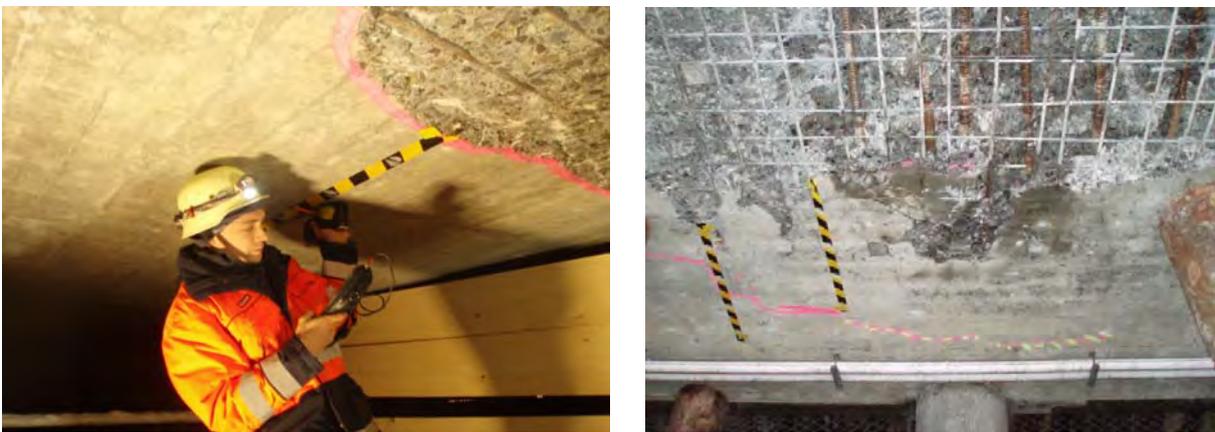
Abbildung 4: Links: Ultraschallechomessung an Unterseite des Lopperviaduktes mit Ultraschallecho
Rechts: Schaden am Strukturschaden 1 mit sichtbaren Hüllrohren und abgesprengtem Beton (Schadensdurchmesser etwa 7m)

Die Ultraschallechomessungen wurden direkt am Bauwerk von Hand durchgeführt (Abbildung 4, links). Da während der Werkstage oberhalb des Viaduktes Sicherungsmaßnahmen der Felsen vorgenommen wurden, waren nur Nacht- und Wochenendmessungen möglich.

Einen Eindruck des Schadens kann mit Abbildung 4 (rechts) verdeutlicht werden. Im Zuge der Untersuchung wurden die geschädigten Bereiche systematisch eingegrenzt indem von Bereichen mit einer ungeschädigten Struktur (d.h. einem deutlichem Rückwandecho) in Richtung der geschädigten Struktur gemessen wurde. In Abbildung 5 (links) ist das Ergebnis einer Ultraschallechomessung dargestellt. Hierbei wurde eine Messfrequenz von 50 kHz verwendet, der Messpunktastand betrug 2,5 cm. Die Messspurrichtung verlief parallel zur Fahrbahnrichtung und die Messung hatte das Ziel, die Ausdehnung der Schädigung in Richtung der Aussenkante des Viaduktes zu untersuchen. Zum besseren Verständnis die die Lage des Rückwandechos bei intaktem Zustand mit einem weißem Rahmen markiert. Der rote Kreis markiert ein fehlendes Rückwandecho, was auf eine Inhomogenität hindeutet. Die Messdaten der Messspur wurden zusätzlich an der BAM mit SAFT (*Synthetic Aperture Focusing Technique*) [9] ausgewertet (Abbildung 5, rechts).

Allgemein wurden die Ergebnisse der Untersuchungen am Bauwerk angezeichnet (rosa Linie markiert Übergang von ungeschädigtem zu geschädigtem Bereich in Abbildung 4 links und rechts).

Durch die sehr flächigen und genauen Untersuchungen konnte so der Schaden sehr genau eingegrenzt werden. Die Messungen ergaben, dass bei optisch identischen Aussehen in einem Bereich die Struktur um den Einschlagkegel noch weiter geschädigt ist (Abbildung 4 rechts), in einem anderen Bereich neben dem Einschlagkegel die Struktur intakt ist (Abbildung 4 links). Durch diese Untersuchungen war es möglich, die geschädigten Bereiche eindeutig zu begrenzen und die zu sanierenden Bereiche festzulegen, was besonders im Bereich der Spannglieder von großer Bedeutung war, da ein Austausch des Betons im Bereich der Spannglieder zu einem Spannkraftverlust führen kann.

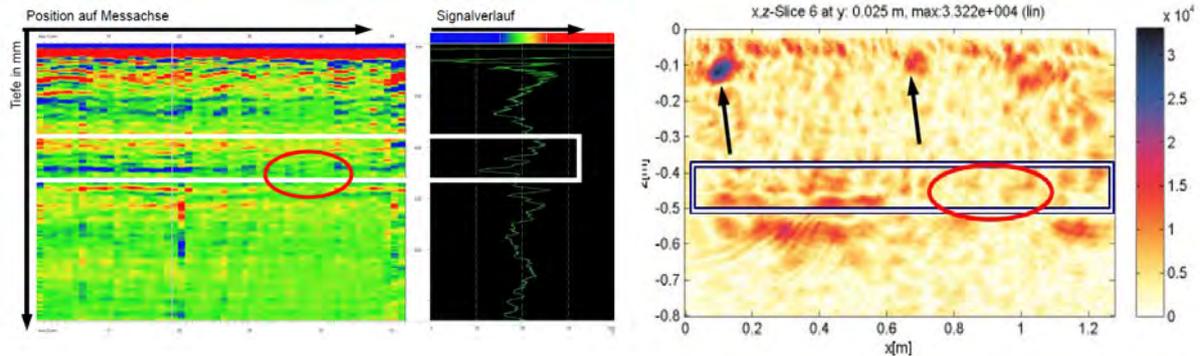
Abbildung 5: links: Ergebnis einer Ultraschallechomessung (links B-Bild, rechts A-Bild, Transversalwellen 50 kHz, Mittelung 4, Länge 1,3 m, Messpunktabstand 2,5 cm, Messlinie 15) am Strukturschaden 1; Messspurrichtung parallel zur Fahrbahnrichtung; mit weißem Rahmen ist der Bereich der vorhandenen Rückwand markiert; roter Kreis markiert fehlendes Rückwandeck
rechts: Ergebnis der SAFT-Auswertung: linker Pfeil: Spannglied, rechter Pfeil: Spannglied, Bereich im weissen Kasten stellt Rückwand dar.

Die Auswertung einiger B-Bilder wurde durch die SAFT-Rekonstruktion der BAM entscheidend verbessert, da so Störungen wie Spannglieder oder flächige Reflexe an den

Spanngliedern eindeutig erkannt werden konnten und so von Strukturschäden unterschieden werden konnten.

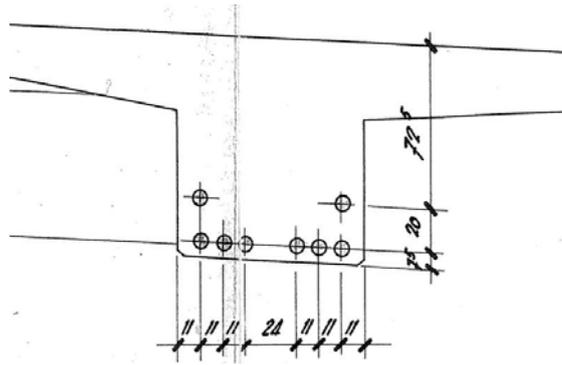
Abbildung 6: links: Ansicht ausgebaute Brückenteil
Rechts: Lage der Spannglieder des Brückenbalkens in Brückenmitte (Bestandspläne).

Im Zuge einer Untersuchung der Bundesamtes für Straßen (ASTRA) sollte ein ausgebauter Teil einer Spannbetonbrücke (Objekt 79R in Sargans, **Abbildung 6**) zerstörungsfrei untersucht werden.

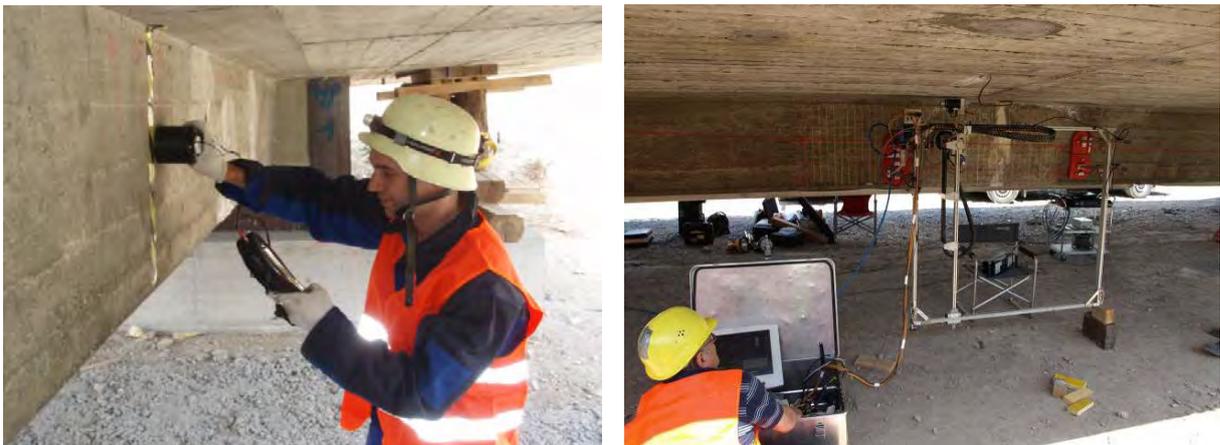
Abbildung 7: Ultraschallechomessungen, links von Hand entlang einer Messspur, rechts mit einem Scannersystem der BAM.

Die Handmessungen wurden mit dem **Ultraschallmesssystem A1220** (Firma ACSYS) und einem Punktkontaktprüfkopf mit einer Mittenfrequenz von 55 kHz durchgeführt (Abbildung 7, links). Der Messpunktstand war mit 2,5 cm sehr gering, d. h. es wurden Daten mit einem feinen Messraster aufgenommen.

In einem genauen Messraster wurden Ultraschallechomessungen mit einem Scannersystem in einem ausgewählten Messfeld durchgeführt (Abbildung 7, rechts).

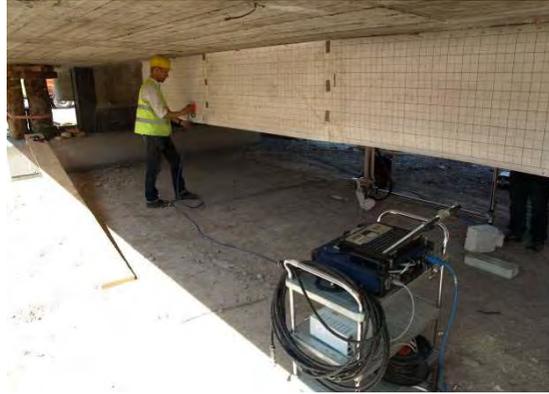
Abbildung 8: Radarmessung an der Seitenfläche (Kappenseite) des Längsträgers

Mit dem **Radarverfahren** wurden insgesamt sechs Messfelder in unterschiedlichen Größen untersucht, wobei in jedem Messfeld parallel verlaufende vertikale und zum Teil auch horizontale Messspuren mit einem Spurabstand von 5 bzw. 10 cm aufgenommen wurden. Eingesetzt wurde ein Radargerät vom Typ SIR 20 von der Fa. GSSI in Verbindung mit einer 2,0 GHz-Palm-Antenne vom gleichen Hersteller. Die typische Eindringtiefe dieser Antenne in Beton beträgt ca. 25 cm.

Die Messungen wurden manuell, d. h. handgeführt durchgeführt. Während der Datenaufnahme hatte die Antenne direkten Kontakt mit der Bauteiloberfläche, die Polarisationsrichtung des von der Antenne abgestrahlten E-Feldes war senkrecht zur Messrichtung ausgerichtet. Die wegabhängige Triggerung der Messung erfolgte mit einem an die Antenne montiertem Laufrad. Während der Datenaufnahme dienten auf der Bauteiloberfläche angebrachte Schablonen mit aufgedrucktem Messraster zur Antennenführung.

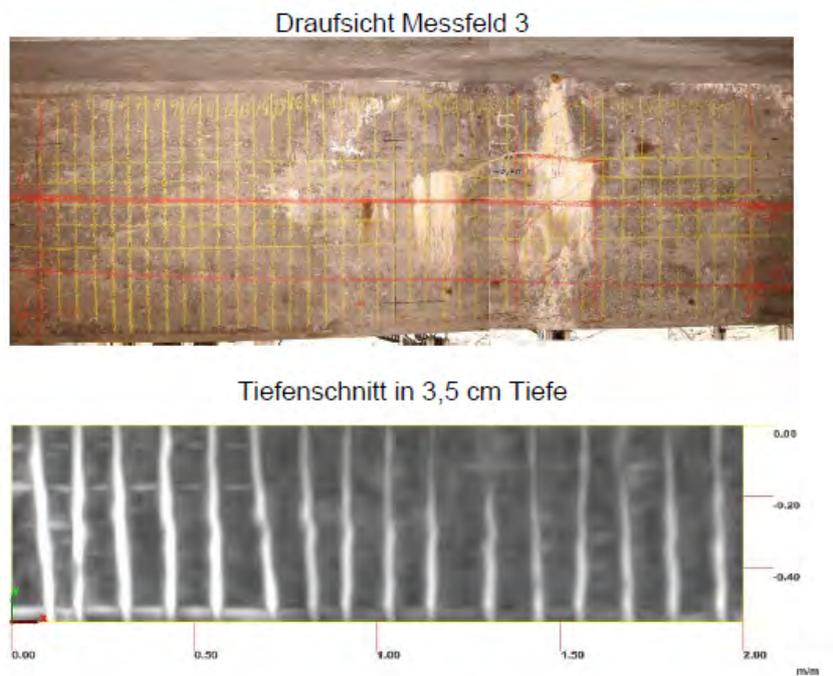
Abbildung 9: Datensatz aufgenommen mit der 2,0 GHz-Palm-Antenne im Messfeld 3, erstellt aus horizontalen und vertikalen Messspuren mit einem Spurbestand von 5 cm, Messfeldgröße: 60 cm x 200 cm. (Tiefenschnitt bei 3,5cm)

Beispielhaft werden die Ergebnisse der Radarmessung am Messfeld 3 mit einer Größe von 0,6 m x 2 m mit horizontalen und vertikalen Messspuren mit einem Spurbestand von 5 cm, vorgestellt.

Mit dem Radarverfahren wurden mehrere Messfelder mit einer 2,0 GHz-Antenne untersucht. In allen Messfeldern konnte nach der Datenbearbeitung neben der oberflächennahen schlaffen Bewehrung auch der Spanngliedverlauf bildgebend über die gesamte jeweilige Messfeldgröße bis zu einer Tiefe von 25 cm dargestellt werden. Spannglieder, die bei der Untersuchung der Seitenwände mit Radar abgeschattet wurden oder tiefer als 25 cm lagen, konnten durch die Untersuchung von der Unterseite des Träges nachgewiesen werden, wenn die Betonüberdeckung der Spannglieder auf der Unterseite weniger als ca. 20 cm betrug.

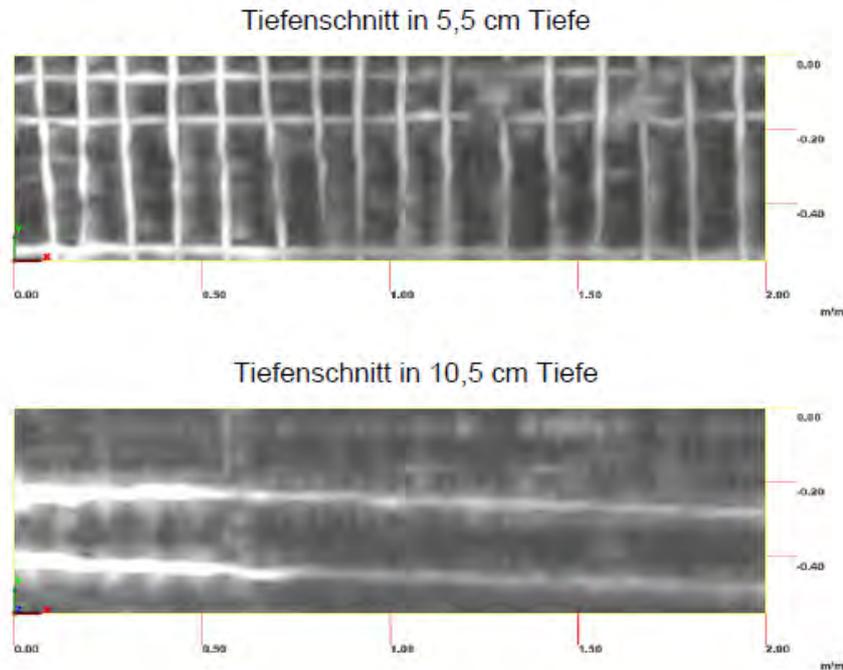
Abbildung 10: Datensatz aufgenommen mit der 2,0 GHz-Palm-Antenne im Messfeld 3, erstellt aus horizontalen und vertikalen Messspuren mit einem Spurabstand von 5 cm, Messfeldgröße: 60 cm x 200 cm. (Tiefenschnitt bei 5,5cm und 10,5cm)

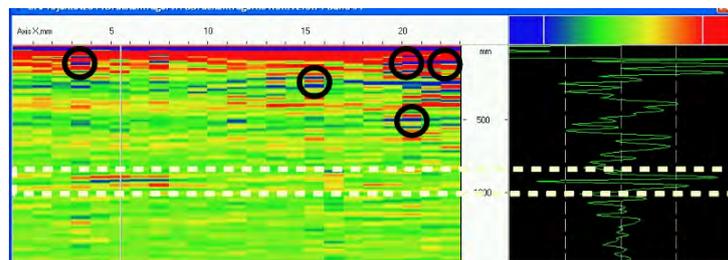
Abbildung 11: Ergebnis einer Ultraschallechomessung (Messfrequenz 50 kHz, Messpunktabstand 2,5 cm) im visuell ungeschädigten Bereich (gepunktetes Kästchen markiert Bereich des zu erwartenden Rückwandechos), schwarze Kreise deuten Reflektoren an, die bei einer Einzelauswertung der Messlinien auffallen, mit leichten Echos an der Bauteilrückseite bei 90 cm

Allgemein zeigte sich, dass mit Handmessungen (siehe **Abbildung 11**) bei einer Materialdicke von 90 cm (d. h. einem Schallweg von 180 cm) gute Echos von der Bauteilrückseite empfangen werden können. Dies bedeutet, mit dem verwendeten Ultraschallechoverfahren steht dem Ingenieur vor Ort am Bauwerk ein Gerät zur Verfügung, mit dem strukturell homogene Bereiche klar definiert werden können. Um eine genaue Aussage über die Lage der Spannglieder treffen zu können ist ein sehr enges Messraster erforderlich, was mit dem Scannersystem der BAM gemessen wurde.

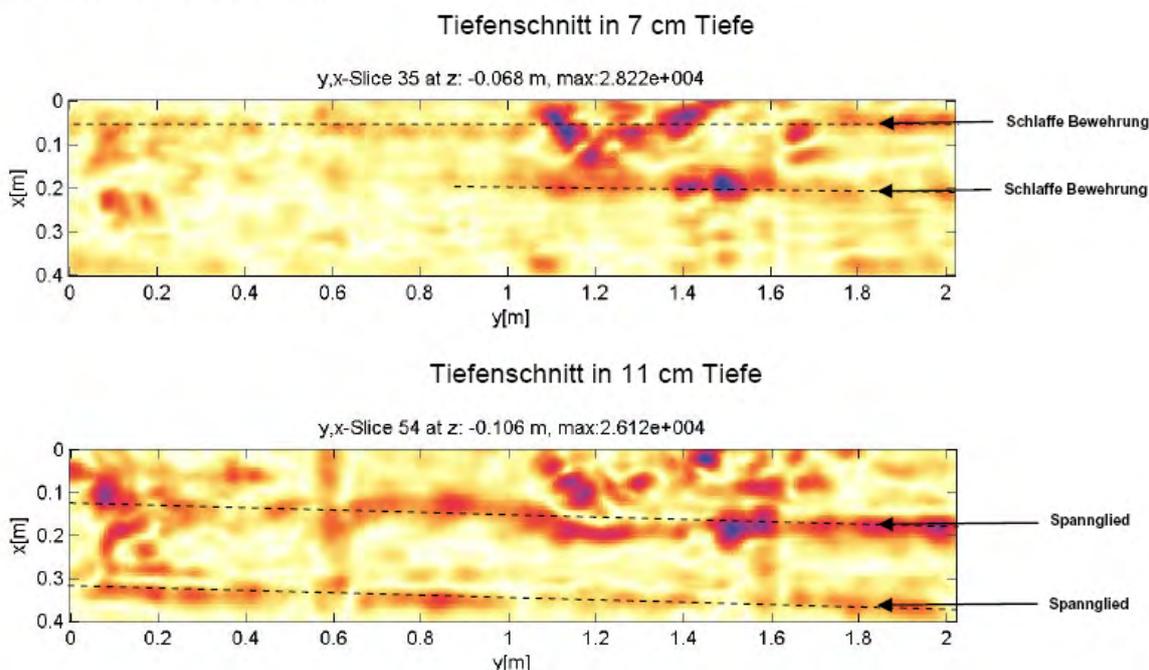
Messfeld 3 (Balkenseite):

Abbildung 12: Datensatz aufgenommen mit dem Transversal-Ultraschallmesskopf A1220 dem automatisierten Scannersystem im Messfeld 3 (Balkenseite), Messpunktabstand in x- und y- Richtung 2 cm

Die Auswertung der automatisierten Ultraschallmessung erfolgte nach Abschluss der Messungen in der BAM. Die Ultraschalldaten wurden hierzu gefiltert und anschließend mit dem SAFT Verfahren rekonstruiert. Beispielhaft wird hier das Messfeld 3 (Balkenseite) gezeigt, um die Vergleichbarkeit mit den anderen Messungen zu vereinfachen.

Mit dem Ultraschallverfahren konnten die Radarergebnisse bestätigt werden. Die erfahrungsgemäß größere Eindringtiefe des Ultraschallverfahrens gegenüber dem Radarverfahren konnte aber nicht aufgezeigt werden, da die tiefer als 20 cm liegenden Spannglieder direkt hinter der ersten Spanngliedlage lagen und somit abgeschattet wurden. Durch die Größe der Gesteinskörnung von 32 mm und Luftporen im Beton (Holzstücke und ähnliches) wurden die Ultraschallwellen stark gestreut, dadurch wurde die Abbildung der Spannglieder in den Tiefenschnitten teilweise stark gestört.

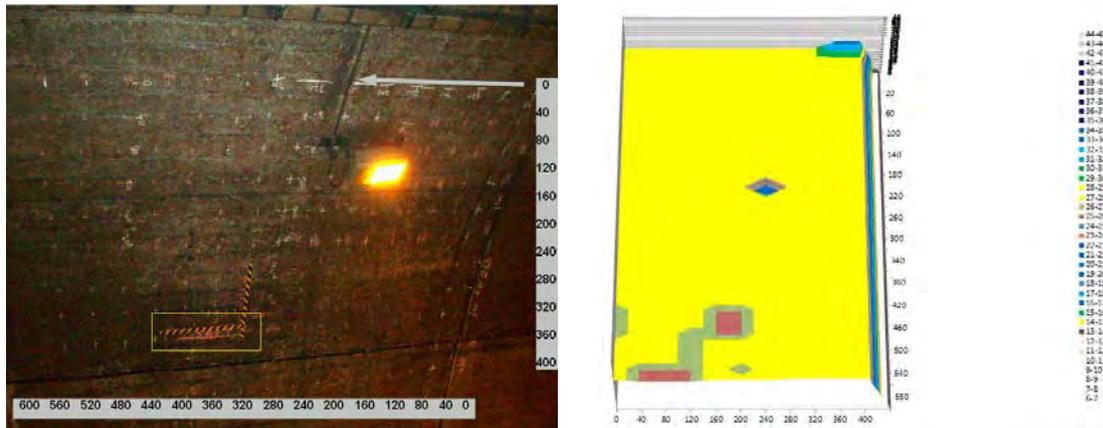
Abbildung 13: links: Lage der Messpunkte bei Messfeld, Messspurrichtung parallel zur Fahrbahn, Abstand der Messspuren zueinander 40 cm, Messpunktabstand bei Messlinien 20 cm, Pfeile deuten Richtung der Messlinien an (SAFT-Feld gelb markiert).

Rechts: Ergebnis der Ultraschallechomessungen bei Messfeld 3 bildlich dargestellt. Üblicherweise werden bei der Auswertung der Ultraschallechodaten ein 5 cm Intervall verwendet. Da die Messdaten so eine hohe Qualität aufwiesen und so genau erschienen, wurde eine Intervallbreite von 2-2,5 cm verwendet. Dicke der Tunnelinnenschale fast überall 26-28cm

Die Messungen am Messfeld 3 zeigten sehr deutliche Echos von der Rückseite der Tunnelinnenschale was bedeutet, dass keine Risse und Kiesnester zu erwarten sind. Allgemein sind keine Dicken sprünge in der Tunnelinnenschale zu erkennen.

Die Ergebnisse der SAFT-Auswertung der einzelnen Messspuren zeigten, dass die Bewehrung in der Tunnelschale nicht eindeutig dargestellt werden kann.

Hingegen ergab die Auswertung eines Messfeldes aus mehreren Messspuren, dass metallische Reflektoren vor der Bauteilrückseite detektiert wurden, was auf das Vorhandensein einer hinteren Bewehrung schließen lässt. So ist es möglich, trotz feuchtem Beton (was eine Anwendung des elektromagnetischen Radarverfahrens verhindert) das Vorhandensein der hinteren Bewehrungslage ohne Sondagen oder Bohrkern zu untersuchen.
