Zustandsanalyse von Spanngliedern in Spannbetonbauwerken

Bernd HILLEMEIER, Ingenieure für das Bauwesen Prof. Hillemeier & Knapp GmbH
(Potsdamer Str. 23/23, 14163 Berlin)

Kurzfassung. Spannbeton bei Hallenkonstruktionen, Brücken und Tankbehältern wird zerstörungsfrei mit dem Remanenzmagnetismus-Verfahren auf Spannstahlbrüche bis zu einer Tiefe von 30 cm gemessen. Das Verfahren lokalisiert die Lage der Spannglieder ohne separates Einmessen. Brüche werden während der Messung in einem grau skalierten Bild dargestellt. Querspannglieder in Brücken und Parkdecks werden mit einem selbstfahrenden Großmagneten in Schrittgeschwindigkeit messtechnisch abgefahren. Das Magnetverfahren wurde an der Lehigh-University in USA mit bestem Ergebnis evaluiert [11] [13].

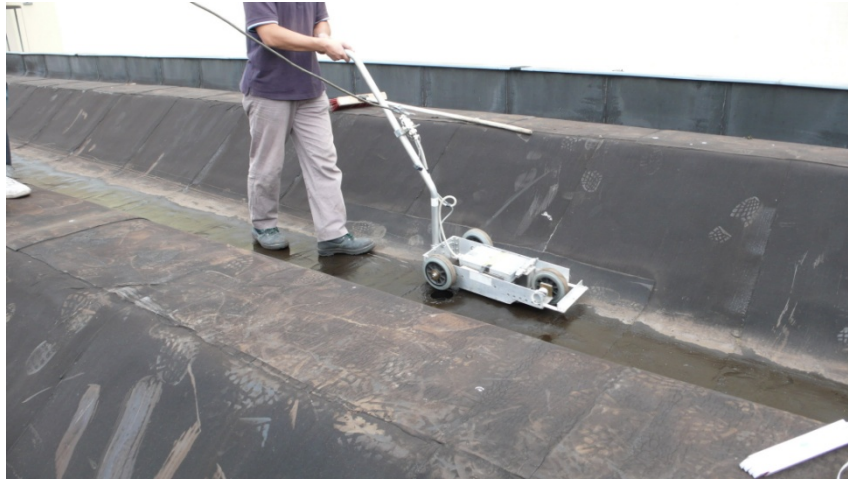
Bild 1. Messen von VT-Falten. Zunächst wurde die Magneteinheit auf der Oberseite des Dachs über die Projektion der Spanndrähte geführt, anschließend wurde wie im Bild gezeigt die Sensoreinheit über die Oberfläche geführt. Das zu einer integrierten Magnetisier- und Messeinheit weiterentwickelte Gerät zeigen die Bilder 2 bis 4.

Die Dachkonstruktion einer Sporthalle bestand aus 23 VT-Falten mit 16 m Stützweite. In den Untergurten der VT-Falten lagen 8 Spanndrähte. Zunächst wurde die Magneteinheit auf der Oberseite des Dachs über die Projektion der Spanndrähte geführt, anschließend die Sensoreinheit. Bei dem Spannstaahl handelte es sich um einen St 1400/1600 (oval, schräg gerippt, $A = 50 \text{ mm}^2$). In zwei Tagen wurden 7 Stück VT-Falten auf Spanndrahtbrüche untersucht. Die Daten wurden auf einem Rechner wegabhängig als magnetischer Streufluss in MilliTesla abgespeichert. Die Auswertung geschah zusammen mit der Ausfertigung des Untersuchungsberichts.

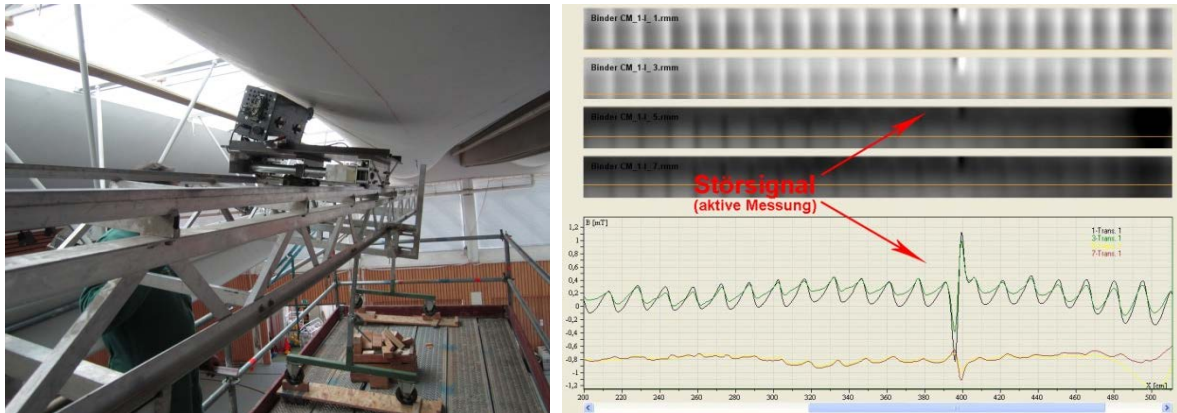
Bild 2. Links: Messsystem an den gekrümmten Deckenträgern (HP-Schalen) im engen Kontakt zur Oberfläche. Rechts: Bildgebend werden im oberen hell/dunkel-Band die magnetischen Streuflüsse dargestellt. Die spitze Ausprägung der Maxima zeigt, dass es sich nicht um einen Bruch handelt. Ein Metallstück wurde detektiert.

Die Dachkonstruktion einer Mehrzweckhalle, Baujahr 1971, bestand aus 8 vorgespannten Dachbindern in Form von Hyparschalen (HP-Schalen). Ein lasergestütztes Überwachungssystem ließ aufgrund gemessener Durchbiegungen vermuten, dass Spannstähe des Typs ST 1500/1700 gerissen sein könnten. Die 18 m langen, 2,70 m breiten und 10 cm dicken Schalen waren mit 30 Spanndrähten, die in zwei Spannbändern zu je 15 Drähten sich in der Mitte überkreuzten, vorgespannt. Der Durchmesser der Spanndrähte war 7,5 mm, ihr Abstand 30 mm. Die schwierigste Aufgabe war, das Messsystem an den gekrümmten Deckenträgern im engen Kontakt zur Oberfläche zu führen, Bild 2, links. Bildgebend werden die magnetischen Streuflüsse dargestellt, Bild 2, rechts. Der Wechsel des magnetischen Nordpols zum magnetischen Südpol an einer vermeintlichen Bruchstelle zeigt sich in einem scharfen Schwarzweiß-Übergang. Die spitze Ausprägung der Maxima der Pole zeigt jedoch, dass es sich nicht um einen Bruch handeln konnte. Ein kleines Metallstück, das bei der Herstellung des Fertigteilträgers auf der Schalung gelegen hatte, erzeugte den scharfen Peak.

Das Verfahren nutzt die ferromagnetischen Eigenschaften des Spannstahls [5, 6, 8]. Das zu untersuchende Spannglied wird von der Betonoberfläche aus remanent magnetisiert. An Bruchstellen einzelner Spanndrähte bilden sich magnetische Streufelder, wie sie auch an Bruchstellen gebrochener Stabmagneten entstehen (Dipolbildung an der Bruchstelle), Bild 2 links.

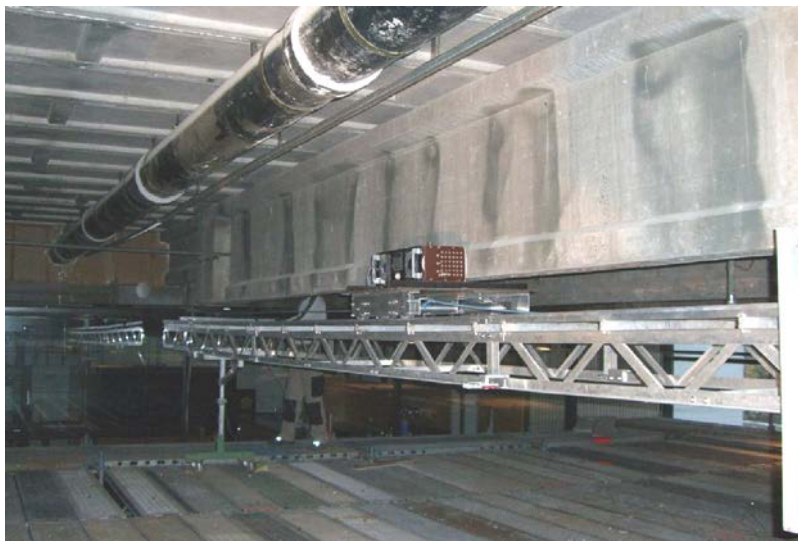
Bild 3. In Schwimmhallen können die in der Atmosphäre aus der Desinfektion stammenden Chloride für Spannstähle kritisch werden. Im Bild sind Magnet und Sensoreinheit auf einer Leichtmetallkonstruktion zur Messung des Binderuntergurts.

In Schwimmhallen können die in der Atmosphäre aus der Desinfektion stammenden Chloride für Spannstähe kritisch werden. Ein unter Denkmalschutz stehendes Bauwerk aus dem Jahr 1969 sollte untersucht werden, obwohl keine Schäden zu erkennen waren. Voraussetzung für die Renovierung war eine vorher nachzuweisende Unversehrtheit der Spannbetonbinder. Der zeitaufwändige Umbau der Hilfskonstruktion von Binder zu Binder beschränkte die Messleistung, Bild 3. In Abstimmung mit dem Tragwerkplaner wurde nach

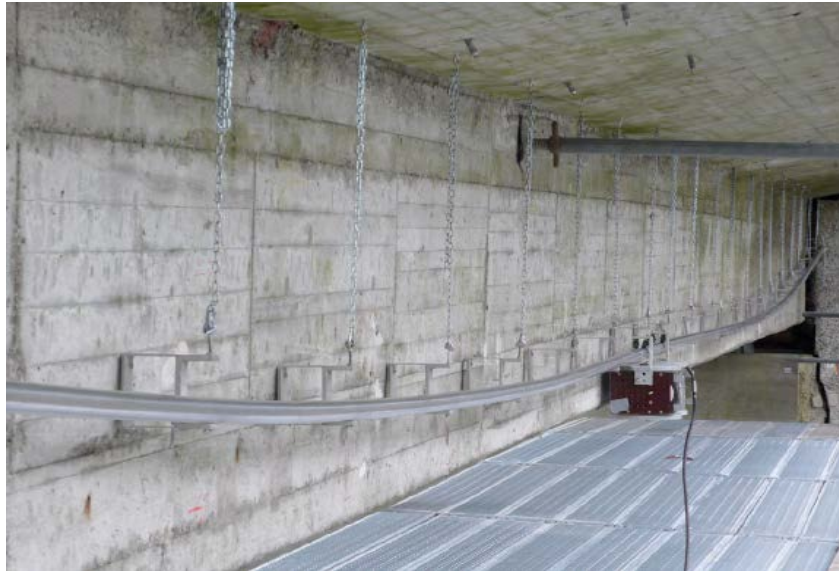
Bild 4. Die typische Arbeitsweise an einem Spannbeton-Brückenträger ist das Magnetisieren entlang des parabelförmig verlaufenden Spannglieds mit der gleichzeitigen Messung der magnetischen Flussdichte im aktiven Feld und/oder mit einer zusätzlichen Messung im remanenten, das heißt bleibenden Feld.

Gefährdeter als die Längsspannglieder sind die Querspannglieder einer Brücke. Sie verlaufen orthogonal zur Fahrtrichtung und relativ nah an der Oberfläche der Fahrbahntafel. Sie reichen über die Fahrbahnen seitlich hinaus und verankern die Schrammborde und Außenleitplanken, auf die bei Unfällen hohe Anpralllasten auftreffen. Die messtechnische Besonderheit bei den Längsspanngliedern ist, dass die Spanndrähte innerhalb eines metallischen Hüllrohrs hinter der Stahlbetonbewehrung geführt sind. Das Bild 4 zeigt die Anordnung der Führungsschiene, die dem parabelförmigen Verlauf des Spannglieds folgt.

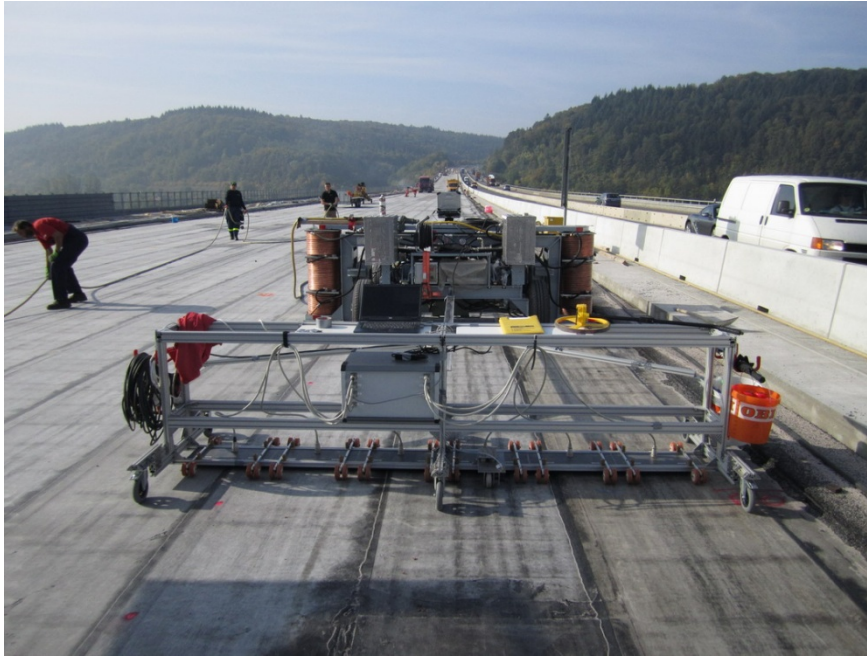
Bild 6. Messen der Querspannglieder mit dem 3 m breiten Linienscanner hinter dem Großmagneten auf einer Autobahnbrücke.

Es wurde ein selbstfahrender Magnetwagen mit Sensoreinheit gebaut. Der an der TU Berlin entwickelte Magnetwagen mit elektrohydraulischem Antrieb ist mit 3,50 m Breite auf eine Fahrbahnbreite abgestimmt, Bild 6. Die Fahrgeschwindigkeit richtet sich nach der Arbeitsvorbereitung auf der Brücke und kann bis zu 5 km/h betragen [8].

Der Schädigungsgrad eines Spannglieds wird anhand der Parameter Betondeckung, Spannstahlart und Stärke des Signals abgeschätzt. Zur Steigerung der Robustheit wurde ein neues System der Datenerfassung entwickelt. Das Bild 6 zeigt den neuartigen Linienscanner hinter dem Großmagneten auf einer Autobahnbrücke in Deutschland.

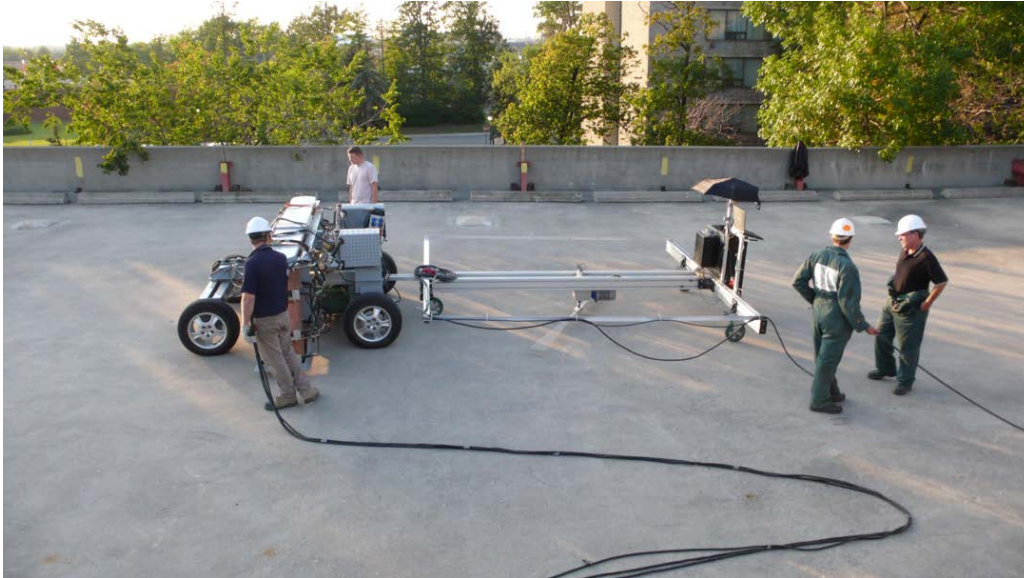
Bild 8. Messtechnik auf einem Parkdeck mit Rotationsscanner und Magnetwagen.

In den USA und in Kanada sind Parkdecks nach speziellen Methoden gebaut. Die teilweise nur 10 cm dicken Fahrbahnplatten sind mittig mit Spanndrahtlitzen vorgespannt. Abdichtungen sind nicht vorhanden, Tausalze werden gestreut, die Korrosionsgefahr ist erheblich. Der Großmagnet mit Messeinrichtung ist das geeignete Gerät, um komplette Parkdecks innerhalb weniger Tage zu 100% auf Spanndrahtbrüche zu überprüfen. Bild 8 zeigt einen solchen Einsatz auf einem Parkdeck in Toronto.

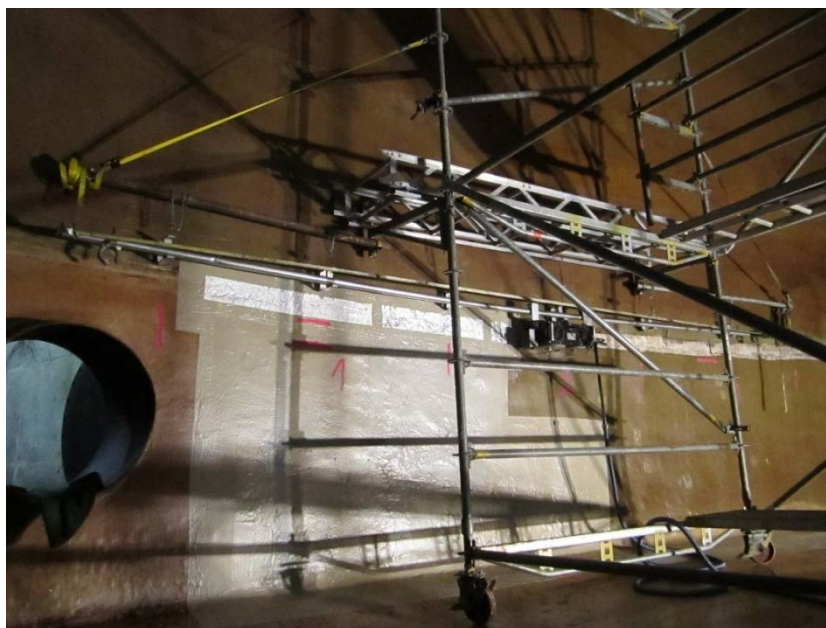
Bild 9. Das Magnetverfahren innerhalb eines Spannbetontankbehälters zur Messung der horizontalen, ringförmig verlaufenden Spannglieder auf Rissefreiheit.

Als Reservedepots für Öl, Benzin und Diesel dienen Spannbetontanks mit 6 m - 10 m Höhe und 20 m - 30 m Durchmesser. Zum Schutz des Bodens hat das Deutsche Institut für Bautechnik die Richtlinie für LAU-Anlagen (Lagern, Abfüllen, Umschlagen wasser-gefährdender Stoffe) für Auffangwannen und Behälter herausgegeben. Die absolute Dichtheit und die Nachprüfbarkeit der Dichtheit sind wesentliche Merkmale. Wird ein Tank leer gefahren, um gereinigt zu werden, wird auch die Innenabdichtung inspiziert. Dieser Zeitraum wird genutzt, um mit dem Magnetverfahren von innen die Spannglieder auf Rissefreiheit zu überprüfen. Das Verfahren ist in einem internen Bericht für die Bauaufsicht beschrieben. Das Bild 9 zeigt die Messtechnik innerhalb eines Spannbetontankbehälters.
