Kirchen – zerstörungsfrei geprüft

Kurzfassung. Im vorliegenden Artikel werden die Möglichkeiten und Grenzen der zerstörungsfreien Prüfung mit Ultraschallecho, Impact-Echo, Bohrwiderstand und Radar an Praxisbeispielen mehrerer Kirchen vorgestellt. Die Untersuchung des Bimsziegelsteingewölbes und hölzernen Dachstuhls der Kirche St. Cornelius in St. Tönis mit Ultraschallecho, Bohrwiderstand und Endoskopie wird beispielhaft detailliert dargestellt. Weiter wird die Untersuchung einer Brettschichtholzträgerrost-Kirche in Oberbayern mit Ultraschallecho, die Untersuchung von Holzstützen einer Kirche in Bad Tölz im Hinblick auf innenliegende Stahlträger mit Radar und Ultraschallecho sowie die Untersuchung des Gewölbes einer gotischen Kirche in Bayreuth mit Ultraschallecho und Impact-Echo beschrieben.

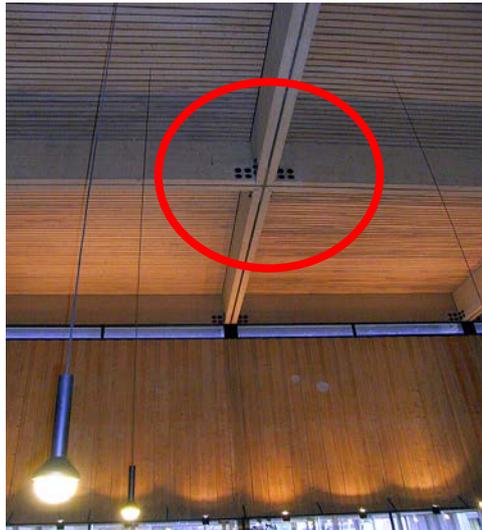
Abbildung 4. Pfarrkirche in Oberbayern mit Brettschichtholz-Trägerrost

Die Pfarrkirche von 1971 hat einen quadratischen Grundriss und trägt die Deckenlasten über einen Trägerrost ab (Abbildung 4). Die paarweisen Träger des Trägerrostes sind über Metallbolzen verbunden, die die Kräfte über verstärkte Nagelplatten in die Binder einleiten. Da Risse in den Brettschichtholzträgern auffielen, wurden einige markante Risse mit Wegaufnehmern online überwacht. Die Messungen ergaben, dass sich die Risse mit den Jahreszeiten öffnen und schließen. Gemäß Statik war die Anzahl der Nägel genau berechnet, weshalb nur wenige Nägel in den Rissen, d. h. nicht mehr kraftschlüssig, sein durften. Durch die Nagelplatten im Bereich der Knotenpunkte war eine visuelle Prüfung der Brettschichtholzträger auf der Innenseite nicht möglich. Daraus ergab sich die Frage, ob auf der Rückseite der Träger (unter den Nagelplatten) Risse vorhanden sind oder nicht.

Im Rahmen der Untersuchungen erfolgte eine visuelle Untersuchung einschließlich Risstiefenbestimmung sowie Ultraschallechomessungen. Mit dem Ultraschallechoverfahren konnten an den Brettschichtholzträgern Echosignale sowohl in den Bereichen ohne als auch mit Nagelplatten empfangen werden, d. h. verdeckte Bereiche können mit Ultraschallecho untersucht werden. Trotz Rissen auf der zugänglichen Seite wurden deutliche Rückwandechos empfangen, d. h. es kam zu einem Schallübergang und die nicht zugängliche Seite wies keine Risse auf. An einigen Messpunkten konnte trotz intensiver Oberflächenwelle von der Rückseite kein Echo empfangen werden, was basierend auf Erfahrungen als Riss auf der Bauteilrückseite gedeutet werden kann. Es musste also davon ausgegangen werden, dass sich bei einigen Brettschichtholzträgern auf der Rückseite unter den Nagelblechen Risse befinden und somit nicht alle Nägel als voll kraftschlüssig angesetzt werden können. Mit den Messungen konnten genaue Aussagen über den Zustand der Konstruktion getroffen werden, was in der Statik berücksichtigt wurde.
