Qualitätssicherung überschnittener Bohrpfahlwände mit der Ultraschallmethode am Beispiel der Schleuse Dörverden

Ernst NIEDERLEITHINGER^{*}, Markus HÜBNER^{**},
Hilmar MÜLLER^{***}, Regina KAUTHER^{***}

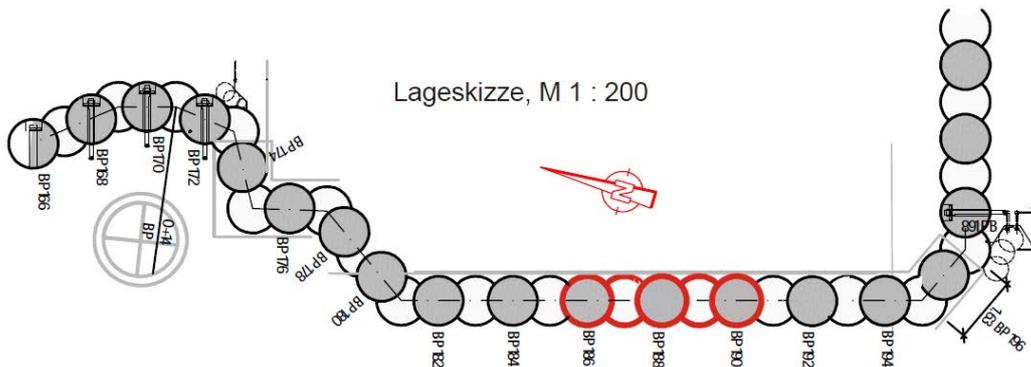
Abbildung 9: Lage der untersuchten Pfähle am Schleusenoberhaupt.

An der Westseite des künftigen Oberhauptes wurden die Pfähle 186, 188 und 190 mit Zugangsröhren ausgestattet. Die Pfähle gehören zu den ersten, die an der Schleusenbaustelle hergestellt wurden. Sie sind gut 18 m lang und haben wie alle anderen Pfähle auf der Baustelle einen Durchmesser von etwa 120 cm. Der Grundwasserspiegel liegt gut 5 m unter dem Pfahlkopf. Die Lage der Pfähle ist in Abbildung 4 und Abbildung 9 markiert.

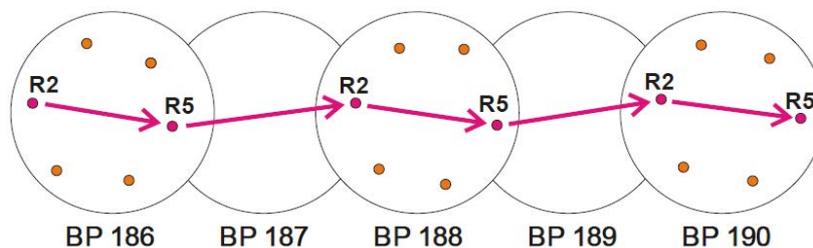
Abbildung 10: Lage der Schallwege für die in Abbildung 11 gezeigten Sonogramme.

In Abbildung 11 sind die Sonogramme für eine Reihe von Datensätzen aus Rohrkombinationen, die angenähert gerade durch den betrachteten Abschnitt der Pfahlwand führt (Abbildung 10), dargestellt. Für die Pfähle 186, 188 und 189 sind dies Schallwege, die innerhalb der Sekundärpfähle laufen. Für Pfahl 187 und 189 läuft der Schall zwischen zwei Sekundärpfählen, durch die Fugen und den entsprechenden Primärpfahl.
